<p>SUIVI DE LA POPULATION INVASIVE DE JUSSIES SUR LE VIDOURLE</p> <p>Gestion des jussies sur le Vidourle Inventaire 2015</p>  	<p>Note technique et scientifique</p> <p>Août 2015</p>
--	---

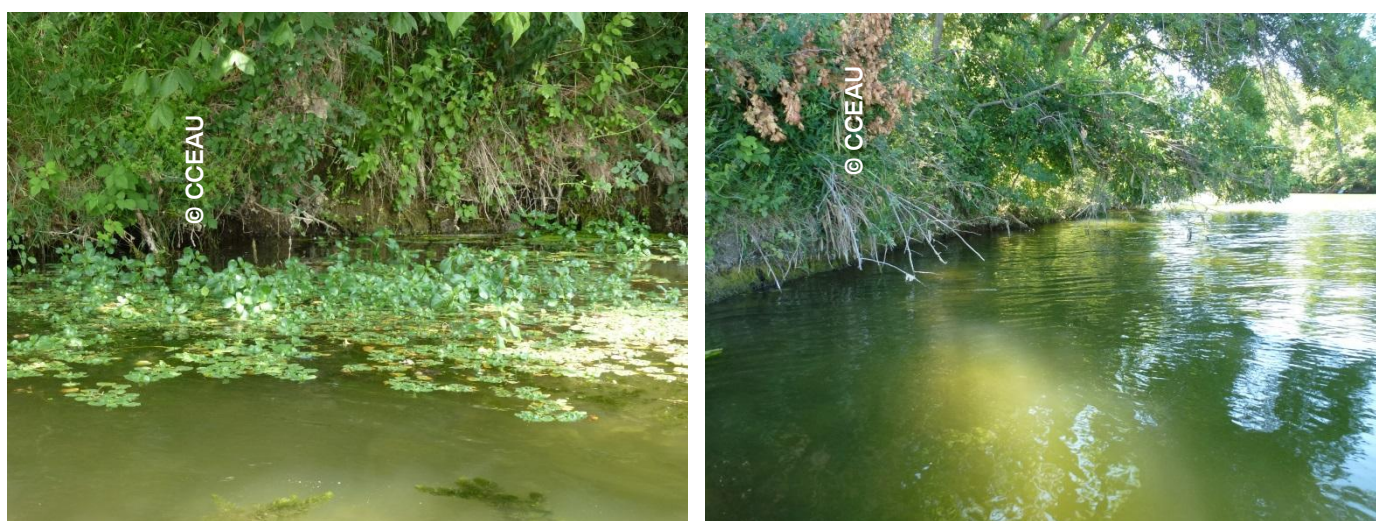
Aucune jussie n'a été observée sur l'unité **Z1U2**, qui avait été traitée manuellement.

Figure 4 : enlèvement réussi d'herbiers de jussies au PK 66.8 - 2014 (à gauche) et 2015 (à droite)

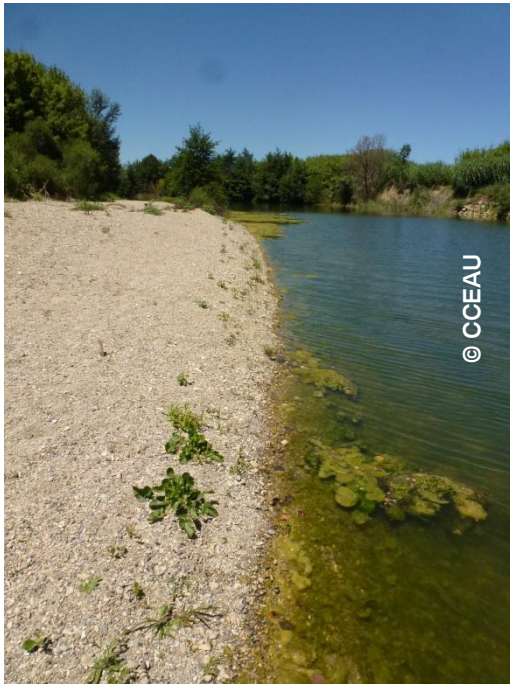
Figure 6 : disparition des jussies en 2015 sur une zone infestée et gérée en 2014 (PK 69.2)

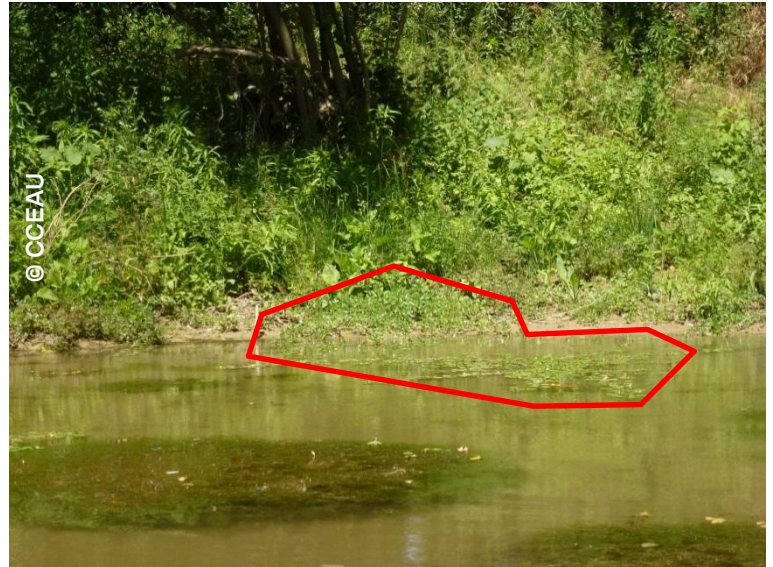
Sur l'unité **Z1U3**, la régression de la population de jussies a été la plus faible, mais c'est aussi celle qui présente les plus grandes difficultés pour extraire la plante : accès difficile pour les engins, beaucoup de vase dans certaines zones... Cette unité avait été traitée manuellement pour les herbiers les plus petits et mécaniquement, par hydrocurage avec finition manuelle sur les zones les plus colonisées.

Figure 5 : repousses de jussies sur une zone gérée en 2014

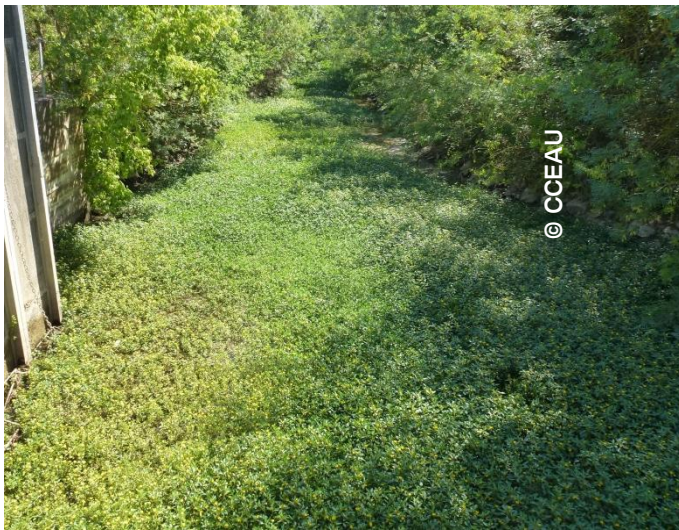
Figure 7 : canal de Tamariguières complètement envahi en juin 2014

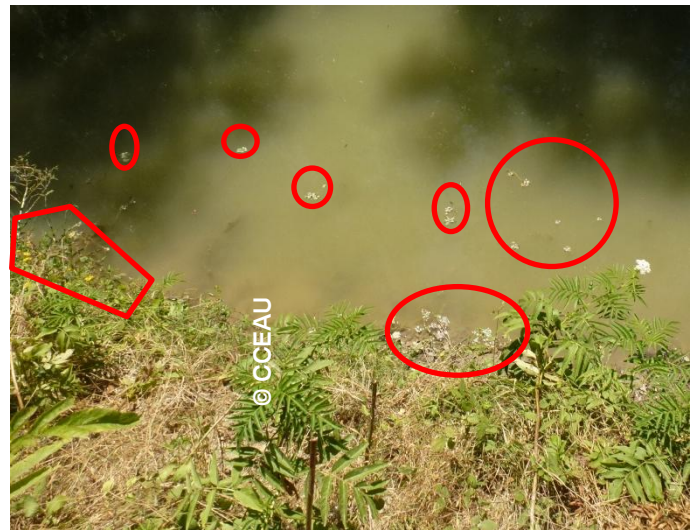
Sur le **canal de Tamariguière**, les surfaces de jussies ont fortement diminué. Le canal avait été curé à l'aide d'une pelle mécanique puis des finitions manuelles réalisées.

Figure 8 : quelques repousses dans le canal de Tamariguières en juin 2015

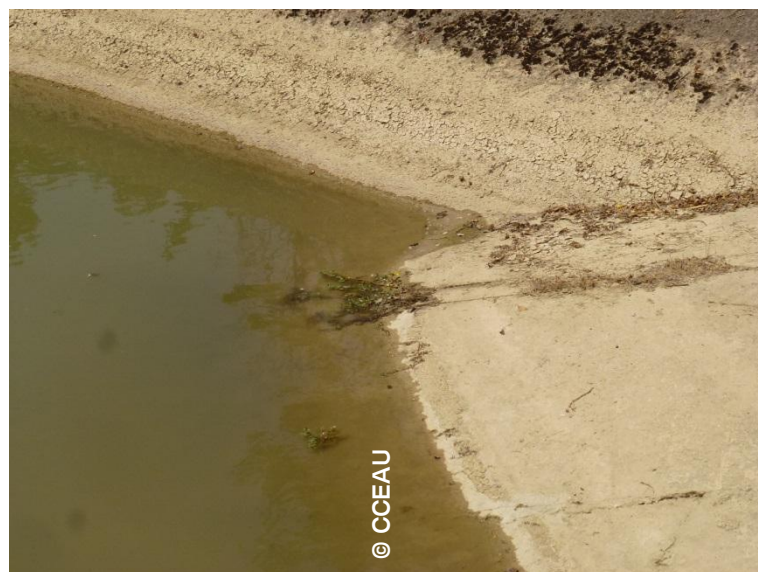
La présence des jussies a également été observée sur la partie aval du canal de Tamariguière (à l'aval du barrage) directement connectée à l'étang de l'Or.

Figure 9 : jussies à l'aval du barrage de Tamariguières (côté Etang de l'Or)

- *éliminer la jussie à l'aval du canal de Tamariguières pour préserver l'étang de l'Or (cette action n'est pas dans les compétences de l'EPTB du Vidourle mais du Syndicat Mixte du Bassin de l'Or) ;*
- *éliminer les semis, qui se sont développés dans les zones érodées entre Saint-Laurent-d'Aigouze et Tamariguières, ce qui permettra de réduire de manière significative l'importance des futurs travaux de gestion.*

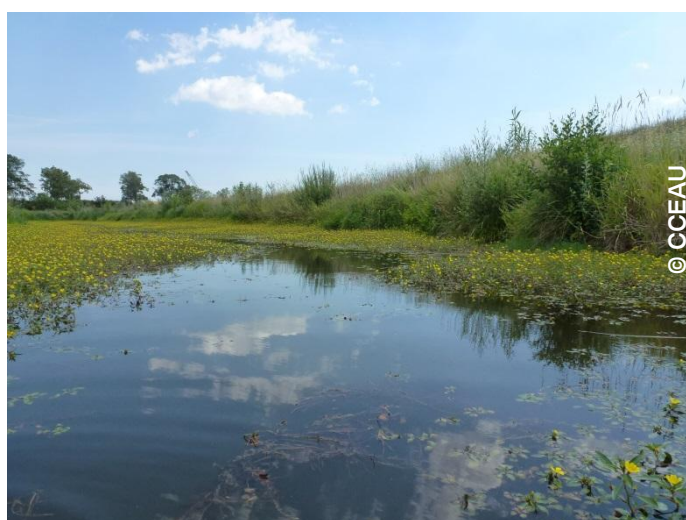
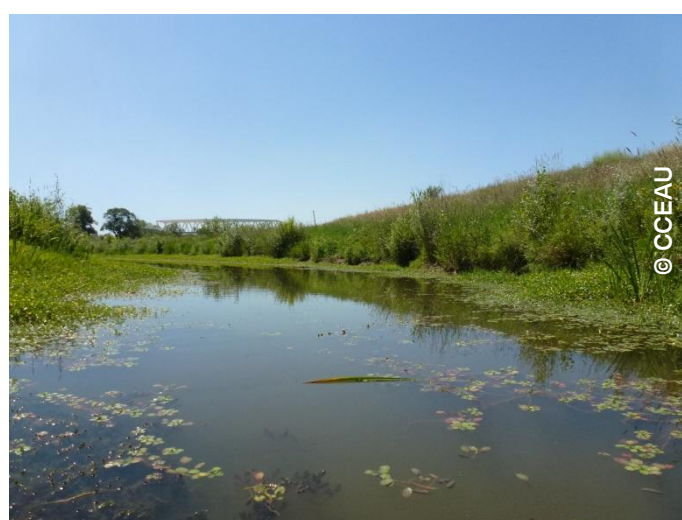
Dans les bras morts au PK 69.2 et au PK 77.2, les surfaces infestées ont plus fortement régressé que sur les autres types de milieux, probablement parce que dans ce type de milieu, les jussies sont ancrées dans des substrats beaucoup plus meubles (vases) et plus facilement remobilisables par les crues. Ces deux bras morts sont également fortement connectés au Vidourle au contraire d'autres bras plus isolés du point de vue des crues. Sur le bras mort au PK 78.4, les surfaces infestées ont par exemple progressé de 33%, car l'annexe est très isolée des courants de crue et elle n'a donc pas profité des effets bénéfiques des crues de l'automne. Par ailleurs, les herbiers se sont principalement développés en 2015 depuis les rives et moins à partir du fond de ces bras, ce qui laisse supposer que les rhizomes ancrés dans le fond des annexes avant la crue ont fortement régressé après celle-ci alors qu'au niveau des berges, les herbiers se sont mieux maintenus.

Figure 10 : bras mort au PK 77.2 en juin 2014 (à gauche) et en juin 2015 (à droite)

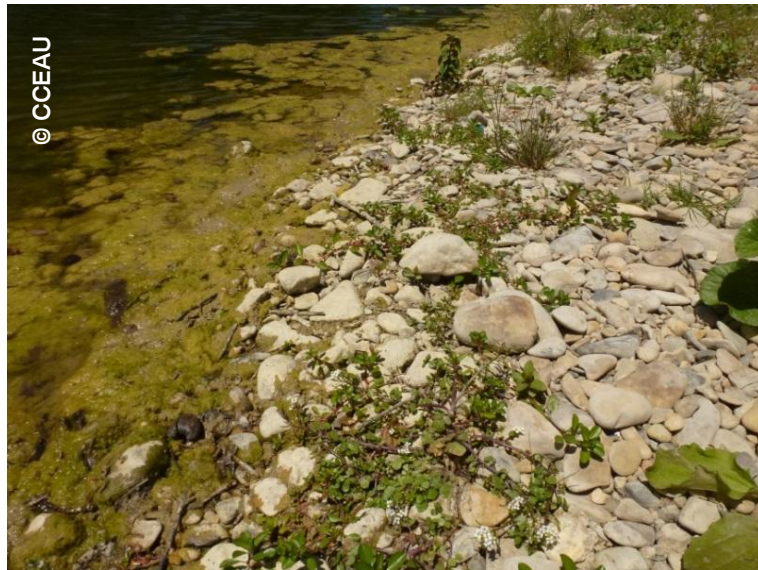
- 1 zone de semis à l'aval de l'îlot, au lieu-dit l'Illette (PK 69.4) sur un banc de galets ; ce banc avait été traité par les travaux en 2014 et la concurrence des herbiers a donc été supprimée permettant aux graines de germer et au semis de se développer ; la surface en semis (18 m²) reste faible par rapport à la surface initiale de l'herbier enlevé ;
- 1 zone de semis à l'entrée du bras mort de Gallargues-le-Montueux (PK 78.4), en rive gauche, sur un banc de galets ;
- une douzaine de zones de semis sur la zone Z3U2, sur des berges érodées (12 érosions différentes) et sur substrat argileux.

Figure 11 : semis de jussie à l'aval de l'îlot géré en 2014 (PK 69.4)

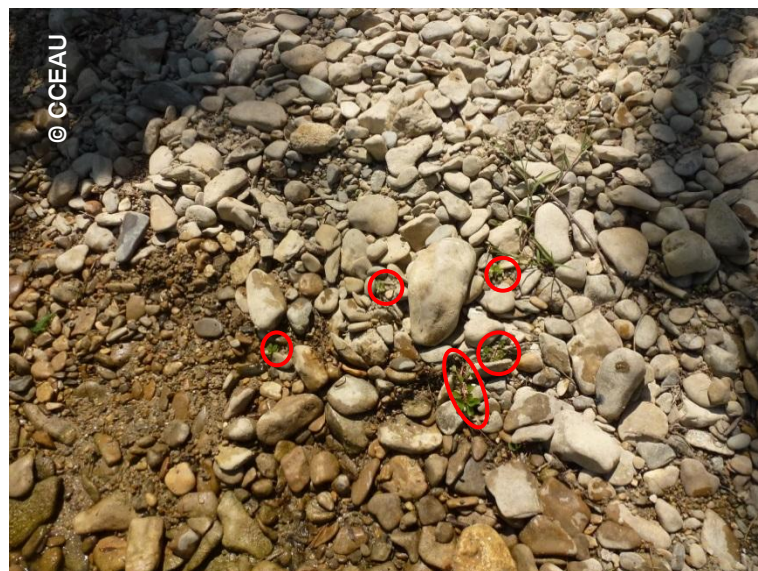
Figure 12 : semis de jussie sur un banc exondé (PK 78.4)

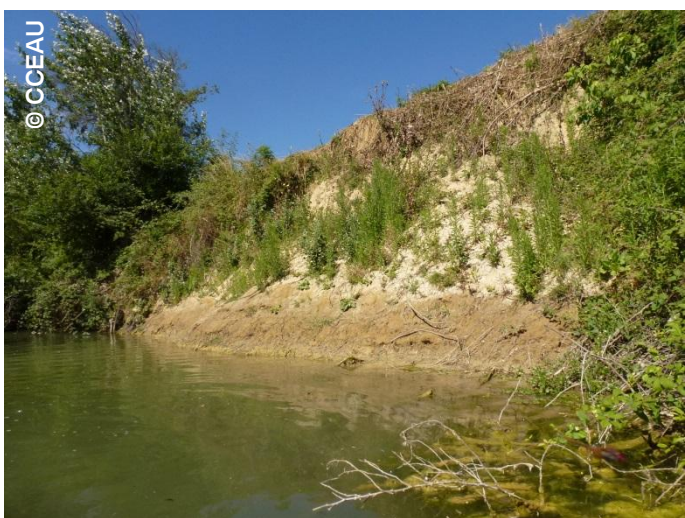
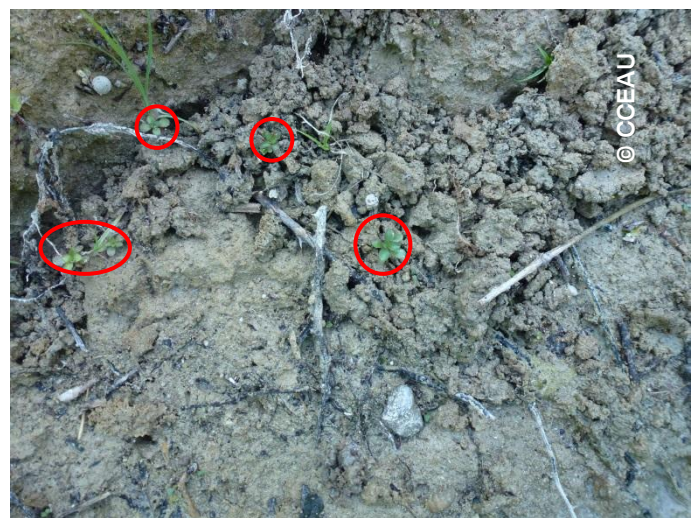
L'impact le plus significatif des graines concerne donc le secteur entre Saint-Laurent-d'Aigouze (86.4) et Tamariguière (PK 92.2), où les érosions de berge ont été assez nombreuses. Ces érosions ont permis aux jussies de s'installer sur 8 nouveaux segments (soit 1.6 km) sur la zone Z3, qui étaient indemnes en 2014.

Figure 13 : berge érodée ayant permis aux graines de germer sur la zone Z3

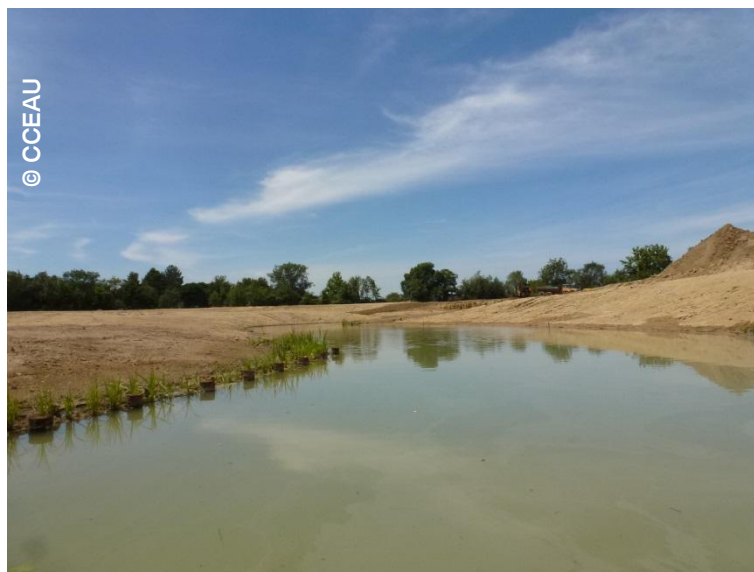
Dans le cadre de la restauration des digues du Vidourle, un nouveau bras mort est en construction à Aimargues au PK 81.8. Lors de l'inventaire aucune plante invasive n'a été observée.

Figure 14 : réalisation d'un nouveau bras mort

Afin de garantir la pérennité des fonctions écologiques et compte tenu du risque de colonisation de ce milieu par des plantes invasives aquatiques, une surveillance devra être mise en place afin de détecter précocement toute nouvelle colonisation.
