# Renouées asiatiques

## Expérimentation d'une méthode de gestion d'un foyer de Renouée de Bohême sur le bassin versant du Lot lozérien

### Le Syndicat Mixte Lot Dourdou (SMLD)

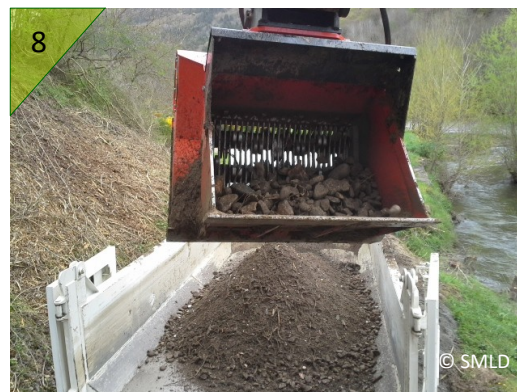
Stocker les terres traitées dans une benne pour les déplacer jusqu'à la fosse (photo 8).

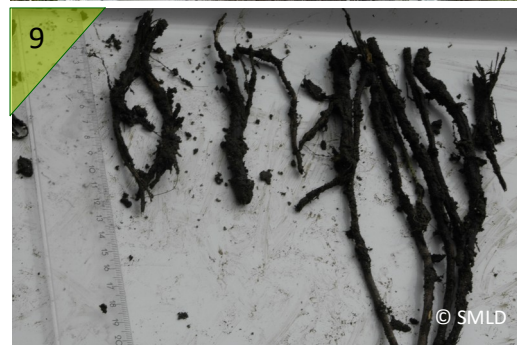
Mesurer 5 échantillons de 10 rhizomes traités pour juger l'efficacité du traitement (photo 9) en se basant sur la moyenne des longueurs observée (rhizomes mesurés avec une précision du mm sans suivre la courbure naturelle des racines). D'après les retours d'expérience on arrive à un niveau suffisant lorsqu'on obtient une longueur moyenne des rhizomes de 14 cm avec un écart type maximal de 6 cm.

Résultats obtenus lors la mesure des rhizomes après traitement en une seule passe : longueur moyenne 11,7 cm < 14cm / écart-type 5,8 < 6.

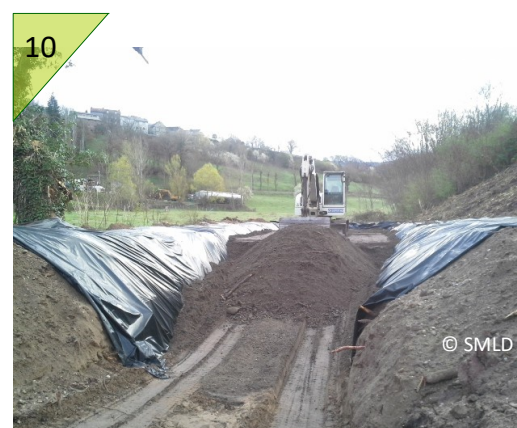
6. Entreposer la terre et les rhizomes traités dans la fosse ou sur une zone préalablement habillée d'une bâche agricole plastique (photo 10). Cette bâche suffisamment épaisse et présente in fine sur le dessus et sur les cotés doit isoler et priver de lumière et d'eau pendant au moins 18 mois les matériaux traités afin de contribuer à la dégradation biologique et à la non repousse des rhizomes. La bâche de dessus est recouverte de 15 cm de terre saine pour la protéger.

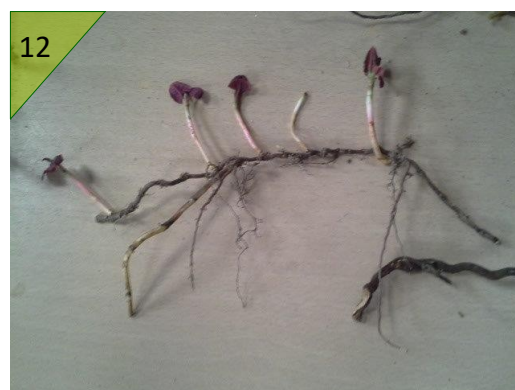
Quelques dizaines de repousses issues de bouts de rhizomes perdus sur site lors des travaux ont dû être arrachées manuellement au printemps suivant les travaux (photo 12).

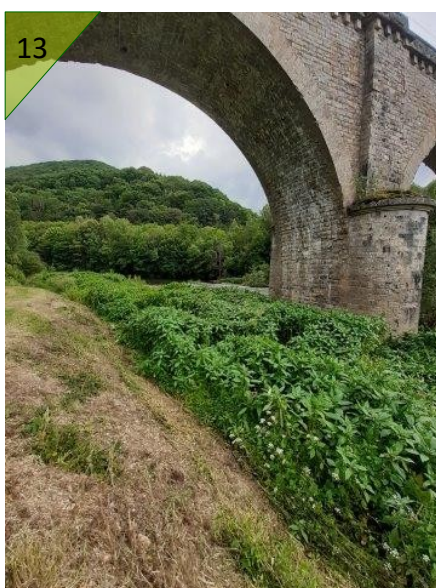
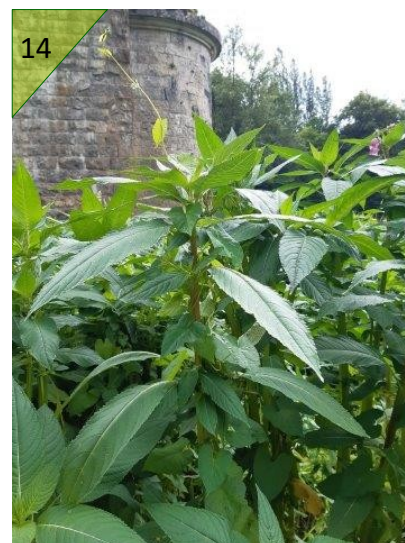
Cependant, la zone plane remaniée a été entièrement colonisée par une autre invasive (Balsamine de l'Himalaya – photos 13 et 14) moins problématique cependant et qui peut être éradiquée par simple arrachage manuel avant la période des graines.
