## Suivi de Stratiotes aloides sur l'étang du Stock et la Cornée de Ketzing

**Affaire suivie par :**  
Thierry DUVAL  
Aurore FRANCON  
Mathilde PERRIN  
OCTOBRE 2019

## ETUDE DE L'ESPECE STRATIOTES ALOIDES

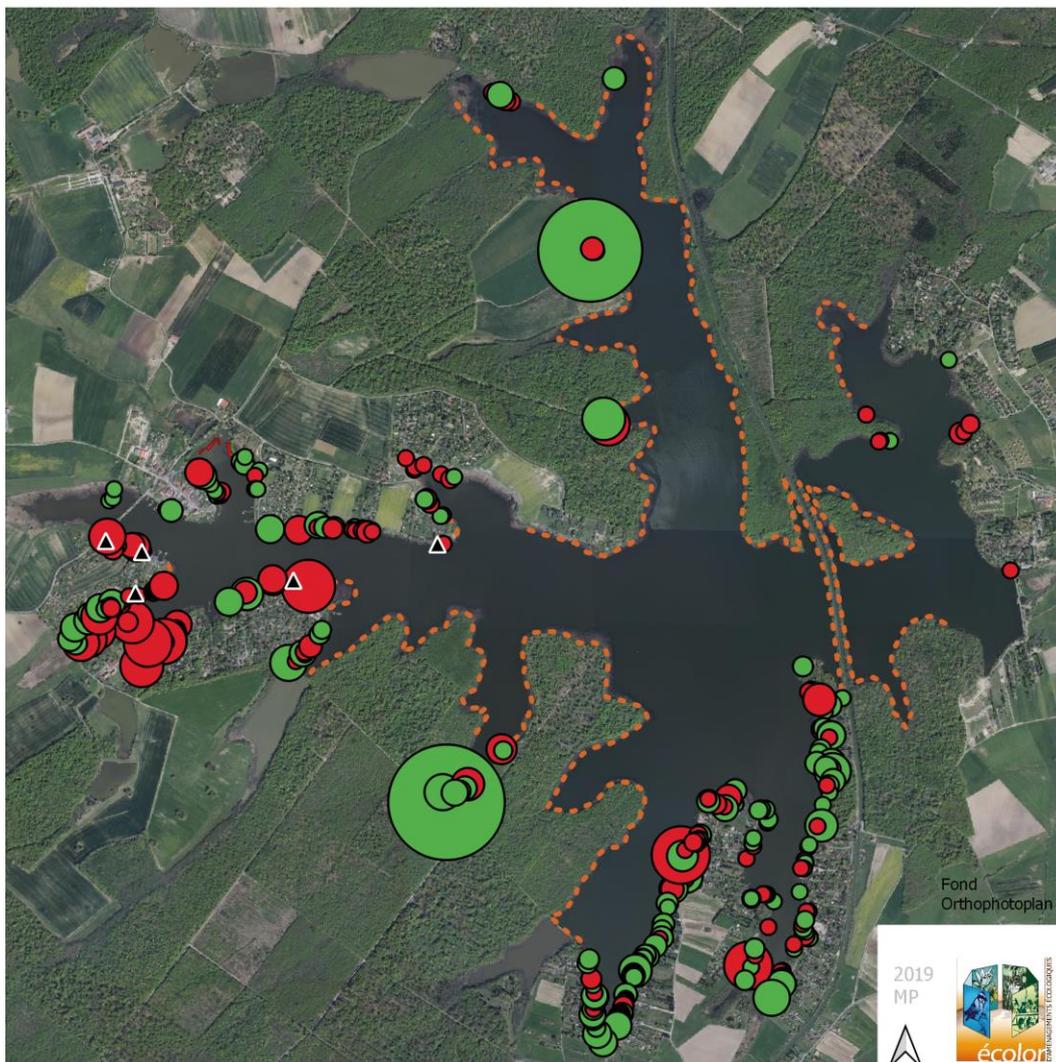
Carte I : Relevés des stations des Stratiotes sur l'Etang du Stock

#### Relevés Stratiotes 2019 - Etang du Stock

##### Stations ponctuelles de Stratiotes aloides

- Exondées
- Immergées

##### Stations étendues de Stratiotes aloides

- ▲ Petit nénuphar (Nymphoides peltata)
- - - Zones non prospectées en 2019

On note globalement une forte régression des populations et des surfaces occupées. On passe ainsi de plus de 16 ha à moins de 1 ha sur l'ensemble de l'étang du Stock.

Recouvrement Stratiotes 2019	Surface en m <sup>2</sup>	Surface en ha
Stations ponctuelles	2 022 m <sup>2</sup>	0,2 ha
Stations étendues	4 071 m <sup>2</sup>	0,4 ha
<b>Total pour l'étang du Stock</b>	<b>6 093 m<sup>2</sup></b>	<b>0,6 ha</b>

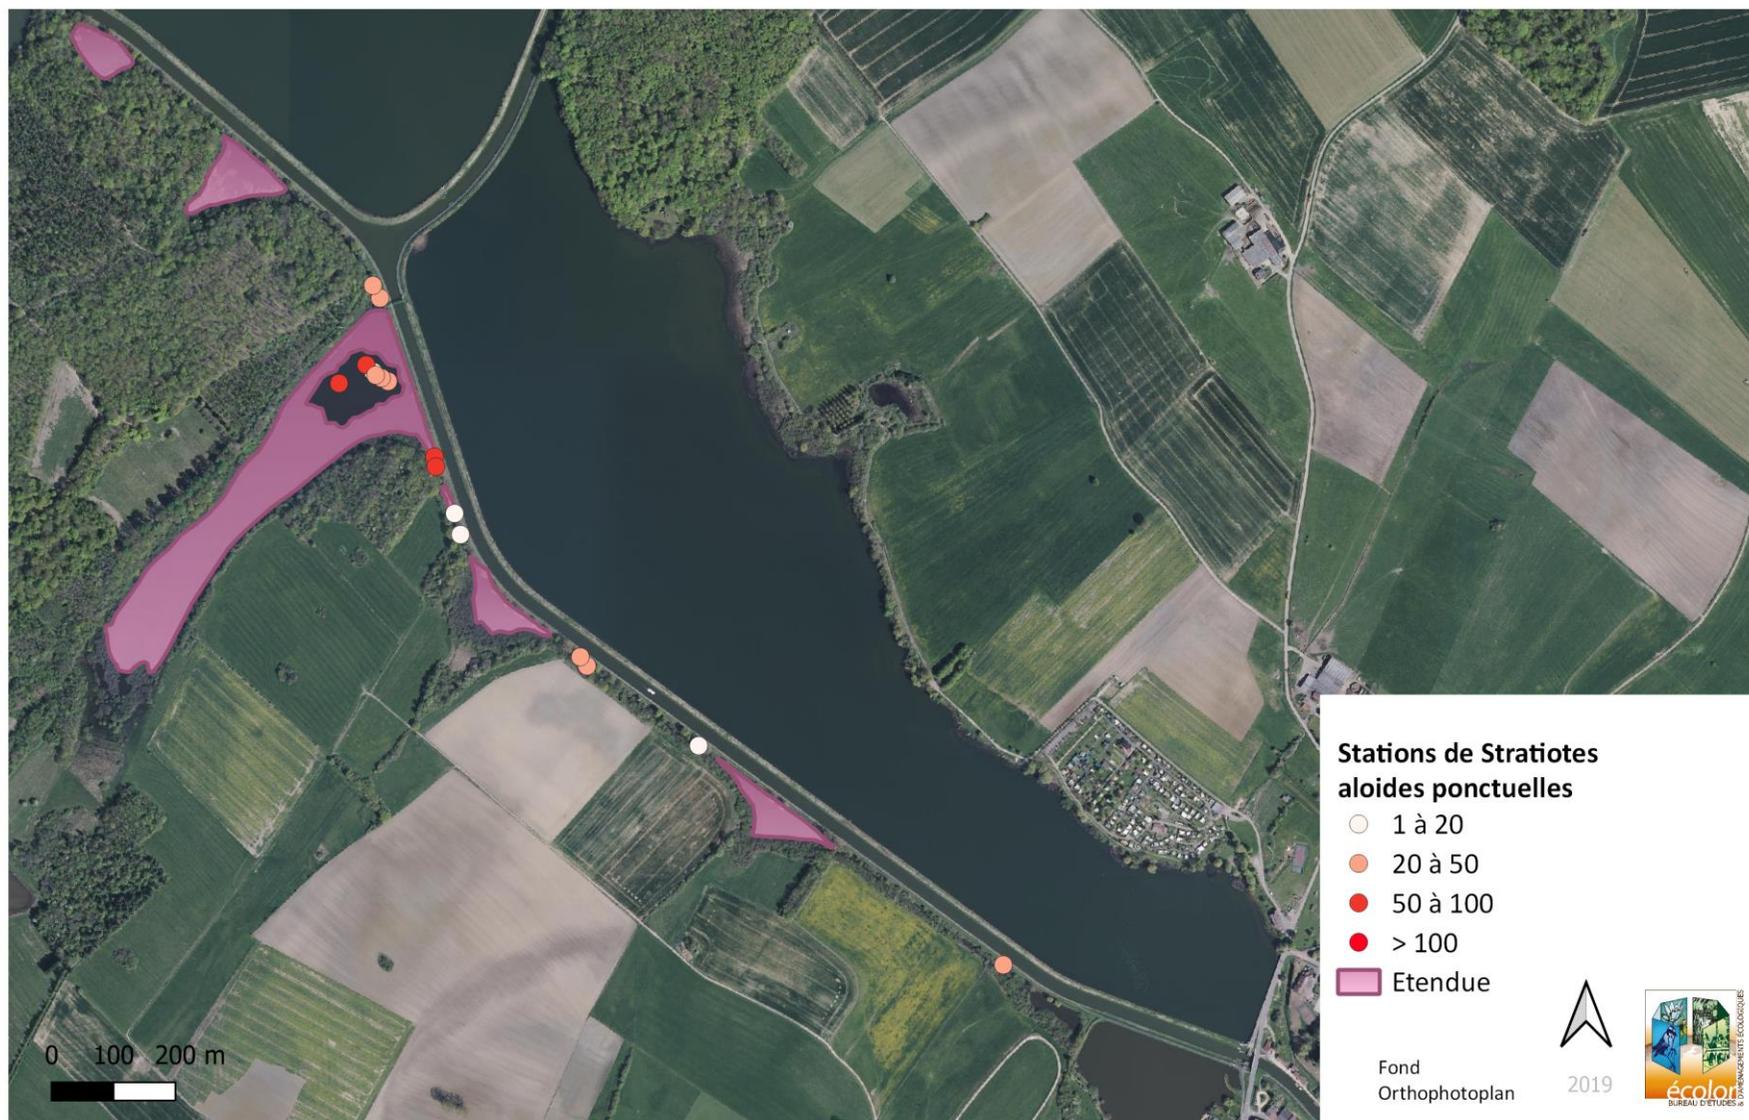
Carte 6 : Relevés des stations de Stratiotes sur le contre fossé et la Cornée de Ketzing

En 2019, la progression est encore plus significative avec un recouvrement estimé à 8,6 ha.

Surface en m <sup>2</sup>	Surface en ha
Stations ponctuelles	222 m <sup>2</sup>	0,02 ha
Stations étendues	85 471 m <sup>2</sup>	8,5 ha
<b>Total pour la cornée de Ketzing + contre canal</b>	<b>85 693 m<sup>2</sup></b>	<b>8,6 ha</b>
