Suivi de Stratiotes aloides sur l'étang du Stock et la Cornée de Ketzing

ANNEE 2020

Affaire suivie par :
Thierry DUVAL
Aurore FRANCON
Mathilde PERRIN
Septembre 2020

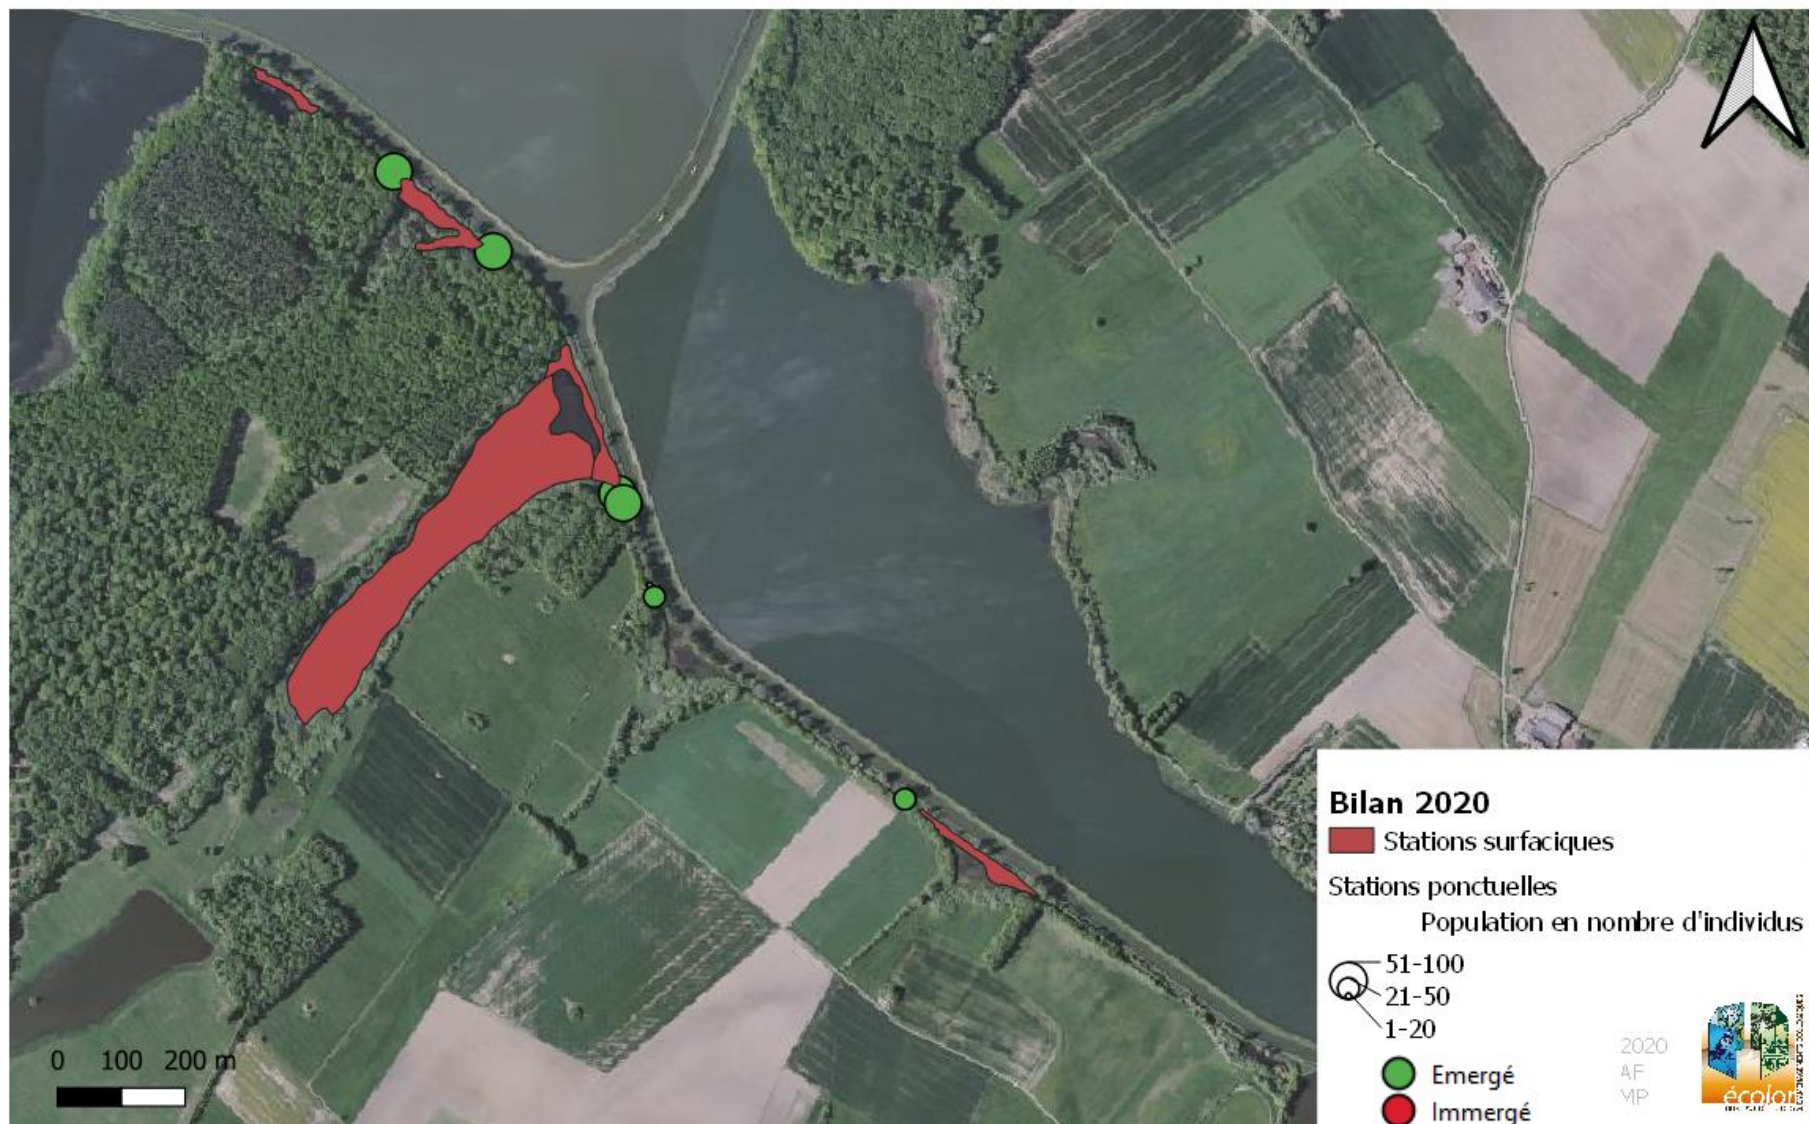
CONTRE FOSSE - CORNEE DE KETZIN

En 2020, on assiste à une régression des stations de Stratiotes dans le secteur par rapport à 2019. Les stations surfaciques s'étendent sur environ 7.6 ha et les stations ponctuelles sur environ 0.01 ha pour un total de recouvrement de 7.61 ha.

Si la cornée de Ketzing en elle-même ne voit pas de diminution de la population de Stratiotes, l'ensemble des poches d'eau du contre-canal présentent des stations moins importantes en 2020 vis-à-vis des années précédentes.

2019		2020	
	Surface en m ²	Surface en ha	Surface en m ²	Surface en ha
Stations ponctuelles	222 m ²	0,02 ha	100	0.01
Stations étendues	85 471 m ²	8,5 ha	75 903	7.6
Total pour la cornée de Ketzing + contre canal	85 693 m²	8,6 ha	76003	7.61
