Suivi de Stratiotes aloides sur l'étang du Stock et la Cornée de Ketzing

ANNEE 2021

Affaire suivie par :
Thierry DUVAL
Aurore FRANCON
Septembre 2021

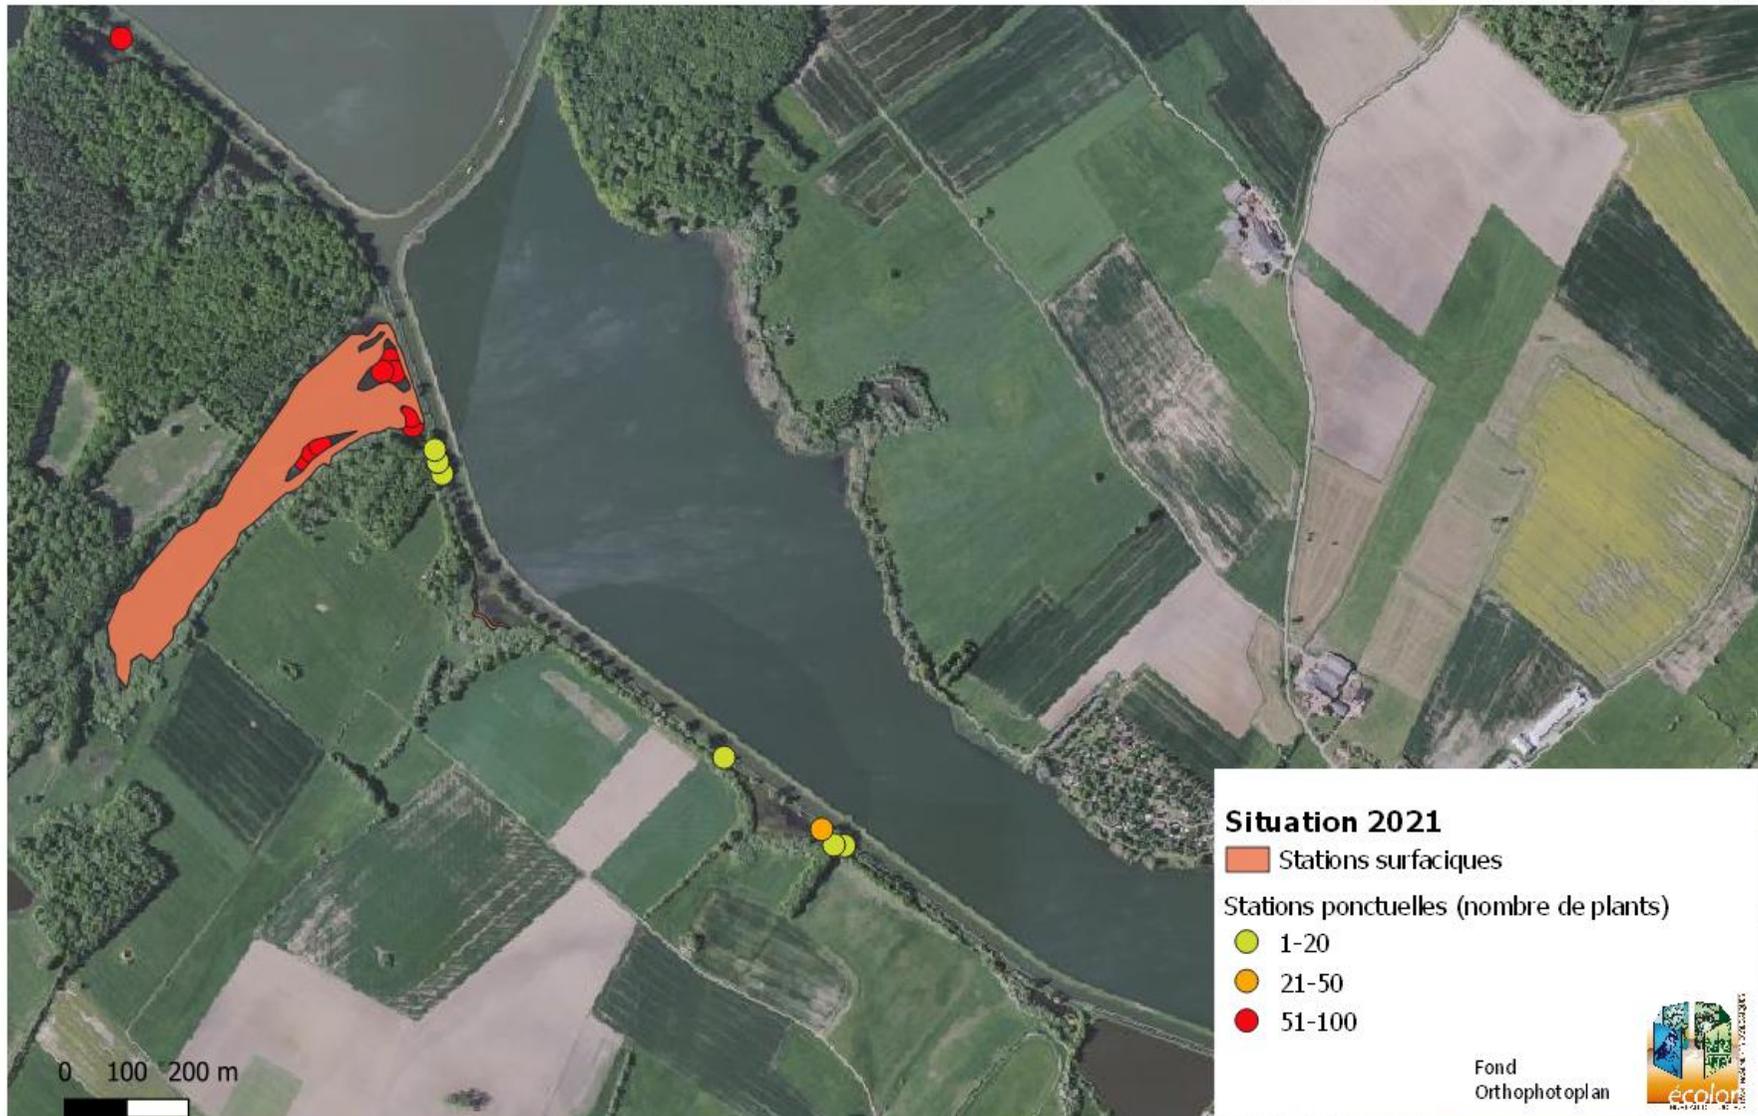
CONTRE FOSSE - CORNEE DE KETZIN

Depuis 2020, une régression des stations de Stratiotes est observée. L'année 2021 marque la poursuite de cette régression, y compris au niveau de la cornée de Ketzing.

Les stations surfaciques s'étendent sur environ 6.41 ha et les stations ponctuelles sont négligeables.

2019		2020		2021	
	Surface en m ²	Surface en ha	Surface en m ²	Surface en ha	Surface en m ²	Surface en ha
Stations ponctuelles	222 m ²	0,02 ha	100	0.01	Négligeable	
Stations étendues	85 471 m ²	8,5 ha	75 903	7.6	64 100	6.41
Total pour la cornée de Ketzing + contre canal	85 693 m²	8,6 ha	76003	7.61	64 100	6.41

ETUDE DE L'ESPECE STRATIOTES ALOIDES

La diminution de la population s'est faite naturellement, sans doute à la faveur d'assecs réguliers entre 2018 et 2020 au niveau de l'étang du Stock et d'un phénomène d'auto-régulation. Ainsi l'espèce n'est plus problématique sur l'étang du Stock. Une simple veille pourra être réalisée annuellement et notamment en 2022, l'été 2021 n'ayant pas connu d'assec défavorable à l'espèce.

Un suivi pourra perdurer au niveau de Gondrexange afin de confirmer la régression observée depuis 2020.
