**Suivi de *Stratiotes aloides* sur l'étang-réservoir
du Stock et la cornée de Ketzing (Gondrexange)**

ANNEE 2023

Mélissa TELLIER
Martin MANIGOLD
DTS / STVE – EER

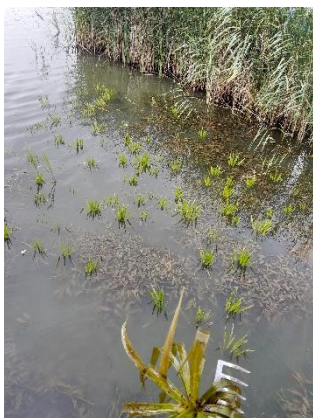
Photo de plants de Stratiotes isolées sur la Cornée de la Blanche Chaussée

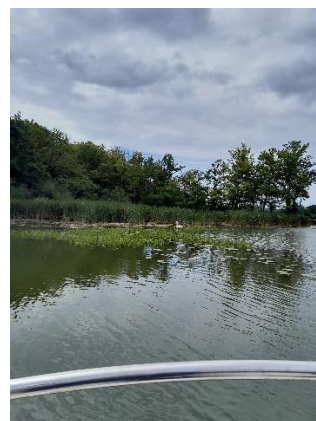
Photo de plants de Stratiotes isolés sur l'une des côtes de Grand Côté
