Synthèse des actions menées en 2011 et 2012 sur *Crassula helmsii*
présente dans une mare des Deux-Sèvres

Ce document a pour objectif de compiler sur la période 2011-2012 les données et les observations des suivis et interventions réalisés sur la une plante invasive nouvellement observée dans les Deux-Sèvres : la Crassule de Helms (*Crassula helmsii*).

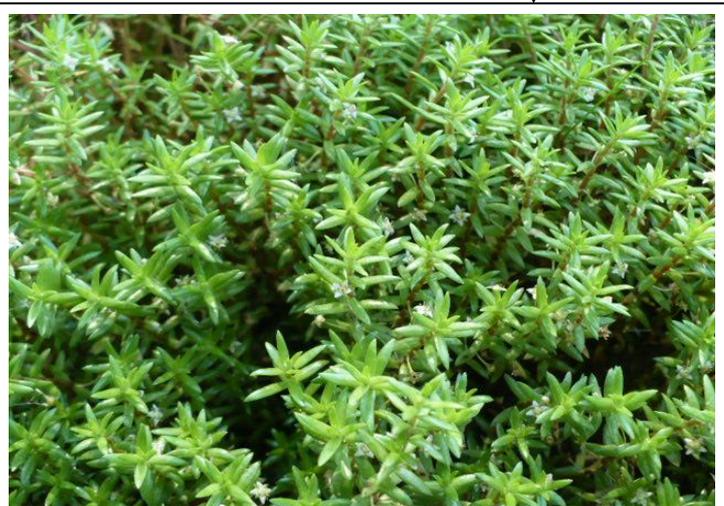
Gros plan de la plante

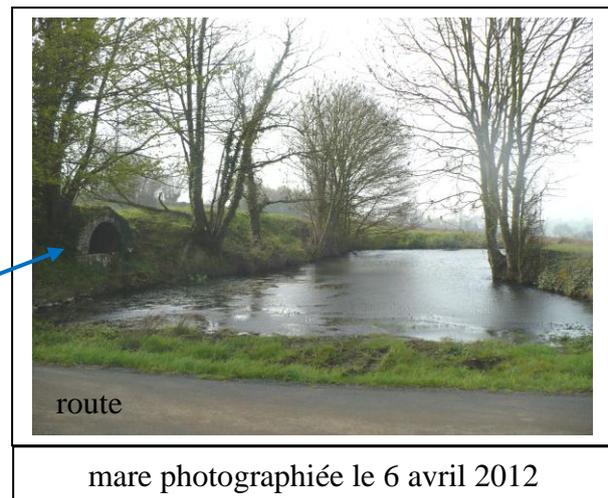
Elle a une superficie d'environ 250 m² (25 x 10) et est alimentée par une fontaine.

La profondeur d'eau varie de 0,2 à 0,6 m et son ensablement de 0,2 à 0,4 m.

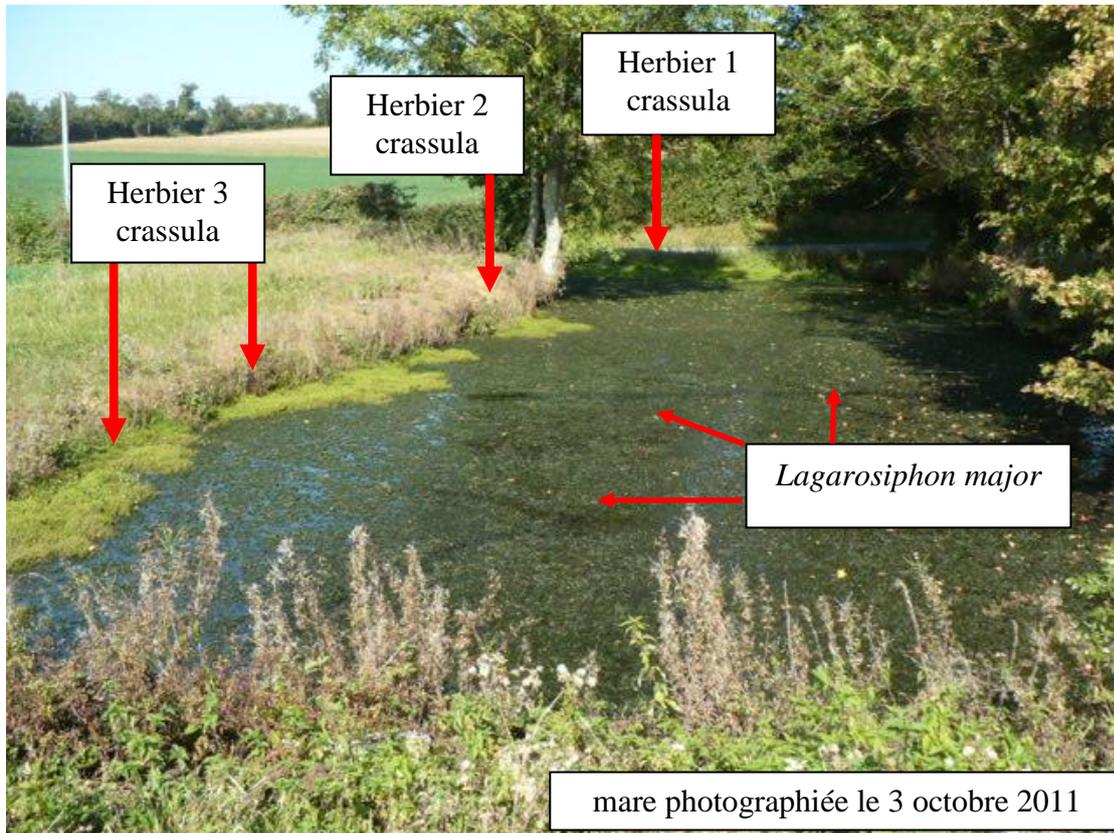
Lors de cette visite du 3 octobre 2011, cette mare était colonisée à 95% par *Lagarosiphon major* et par *Crassula helmsii* (3 herbiers discontinus en berges). Ci-après la photographie du site avec les espèces :

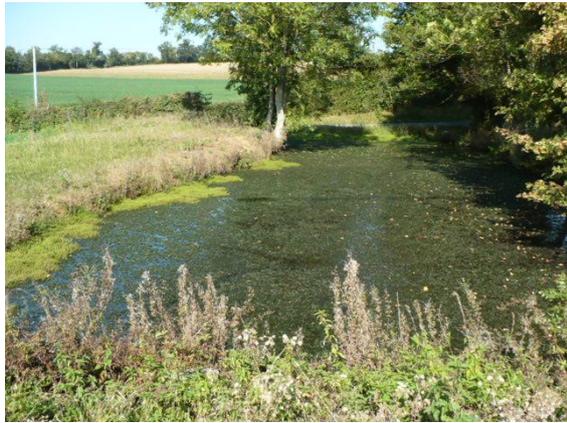
mare le 3 octobre 2011

Deux visites ont été réalisées sur le site avant la rédaction d'un protocole d'intervention : le 3 octobre 2011 et le 6 avril 2012. La colonisation par les plantes aquatiques était visuellement différente entre les 2 dates :

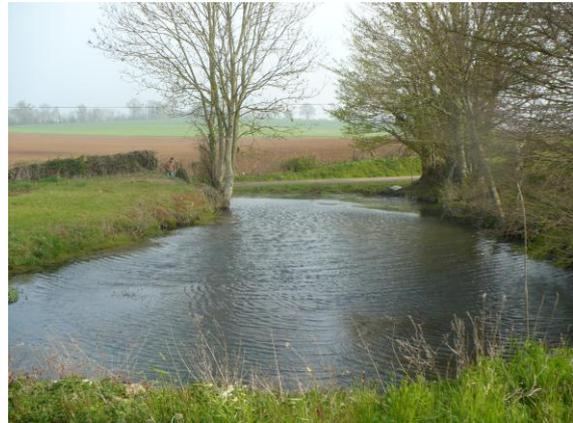
mare le 6 avril 2012

Globalement, les herbiers amphibies denses présents en octobre 2011 sont des herbiers peu denses et peu présents en pleine eau en avril 2012 mais avec un ancrage et une présence bien observable en berge (souvent en mélange avec d'autres végétaux) et en partie terrestre humide en hiver (au niveau de l'herbier 3).

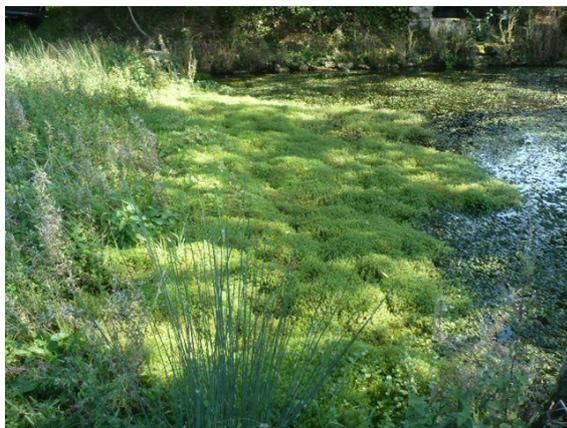
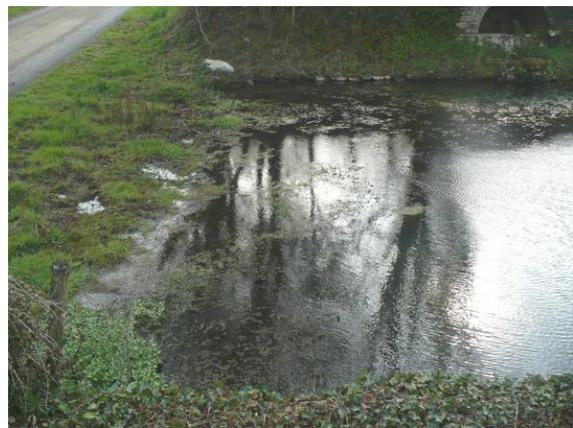
Evolution de l'herbier 1 entre octobre 2011 et avril 2012

Les trois herbiers présents en octobre 2011 ont bien été retrouvés en avril 2012 en terme d'espace colonisé mais avec une réduction importante de densité en pleine eau (biomasse) et une présence plus importante en berges avec une densité moyenne.

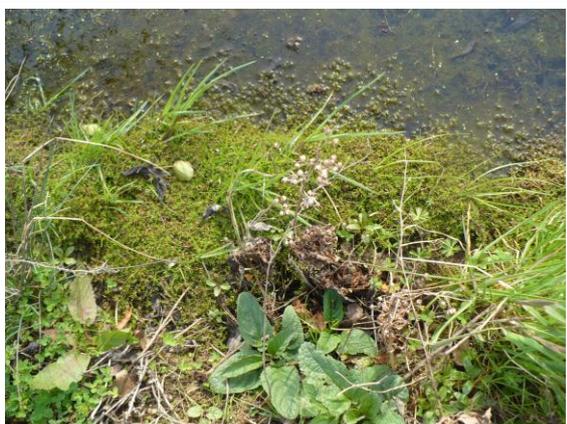
Crassula développée en pied de berge et en mélange avec d'autres végétaux (avril 2012).

Au printemps 2012, la plante est bien présente en berge et beaucoup plus visible qu'à l'automne 2011 (peu d'herbacées hautes en concurrence). Il semble qu'elle soit finalement bien installée sur les abords de la mare (berge, parties terrestres humides) et que la fraîcheur de l'eau en hiver limite un peu son développement printanier (réduction de biomasse).

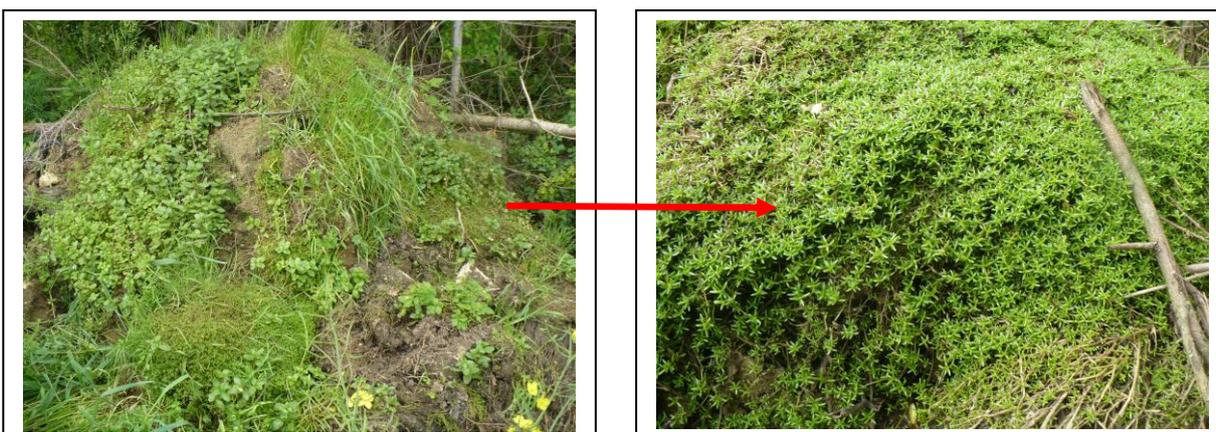
Le 4 mai 2012, la plante se développait fortement sur le tas (mélange plante et sédiment).

Photographie le 4 mai 2012 du stockage de Crassula arrachée
(+ autres végétaux et sédiments)

- une veille particulière est à opérer sur les zones de stockage de cette espèce car viabilité observée à plusieurs reprises,
- difficulté d'intervention sur propriété privée : la première intervention a été finalement une intervention non contrôlée (même si présentation du protocole préalablement),

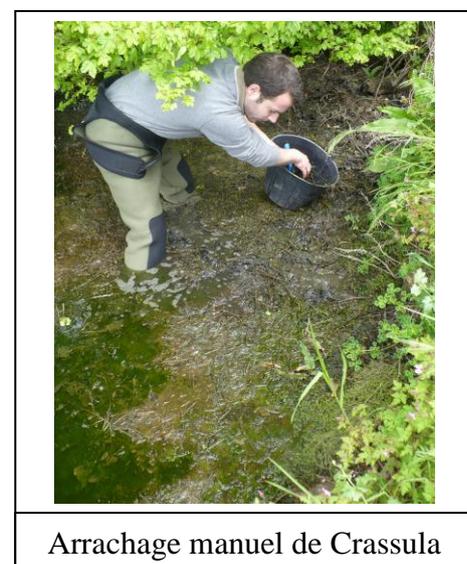
Arrachage manuel de Crassula

L'arrachage s'effectue en avançant du plan d'eau vers la berge, de façon à ne pas marcher sur des zones contaminées (risque de fragmentation et d'enfoncement de plante dans les sédiments). Pour la partie en pied de berge, possibilité d'utiliser des petits outils à main (petite pelle) afin de dégager les racines sans trop tirer sur la tige.

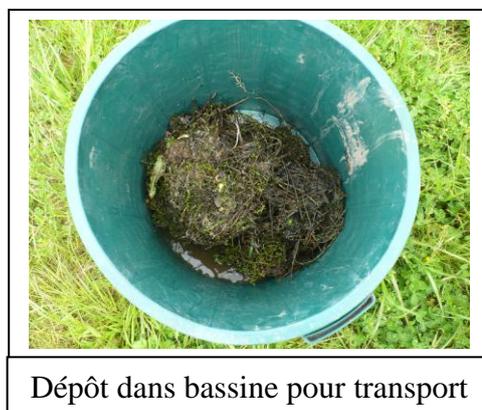
Dépôt dans bassine pour transport

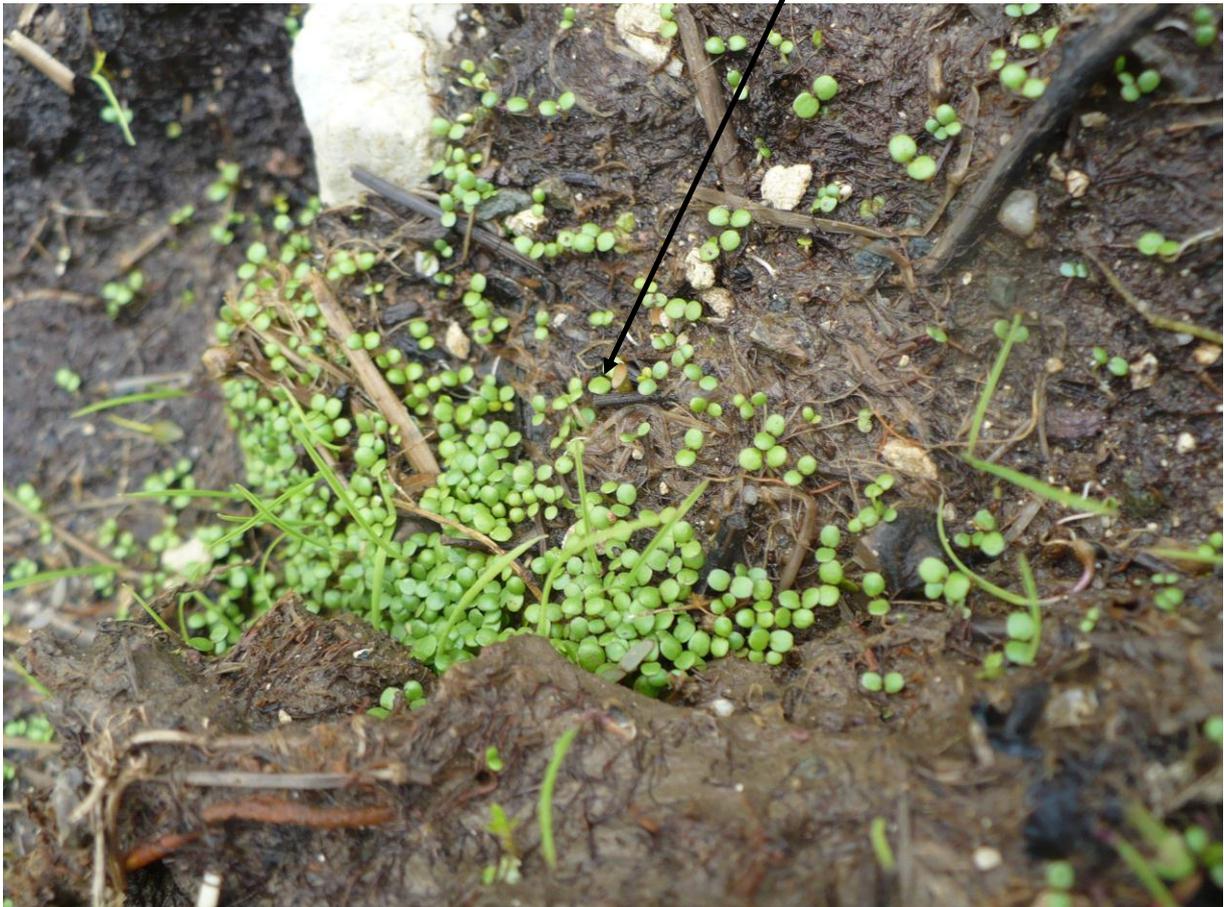
Arrachage manuel du 16 août 2012 (détail de l'intervention en annexe 4)

Il a été réalisé durant 1 heure par Nicolas Pipet + 2 autres agents de l'IIBSN sur l'ensemble des herbiers. Au total 10 seaux de 10 L (env 5 Kg/ seau) ont été remplis, transférés dans des bassines puis évacués sur le tas.

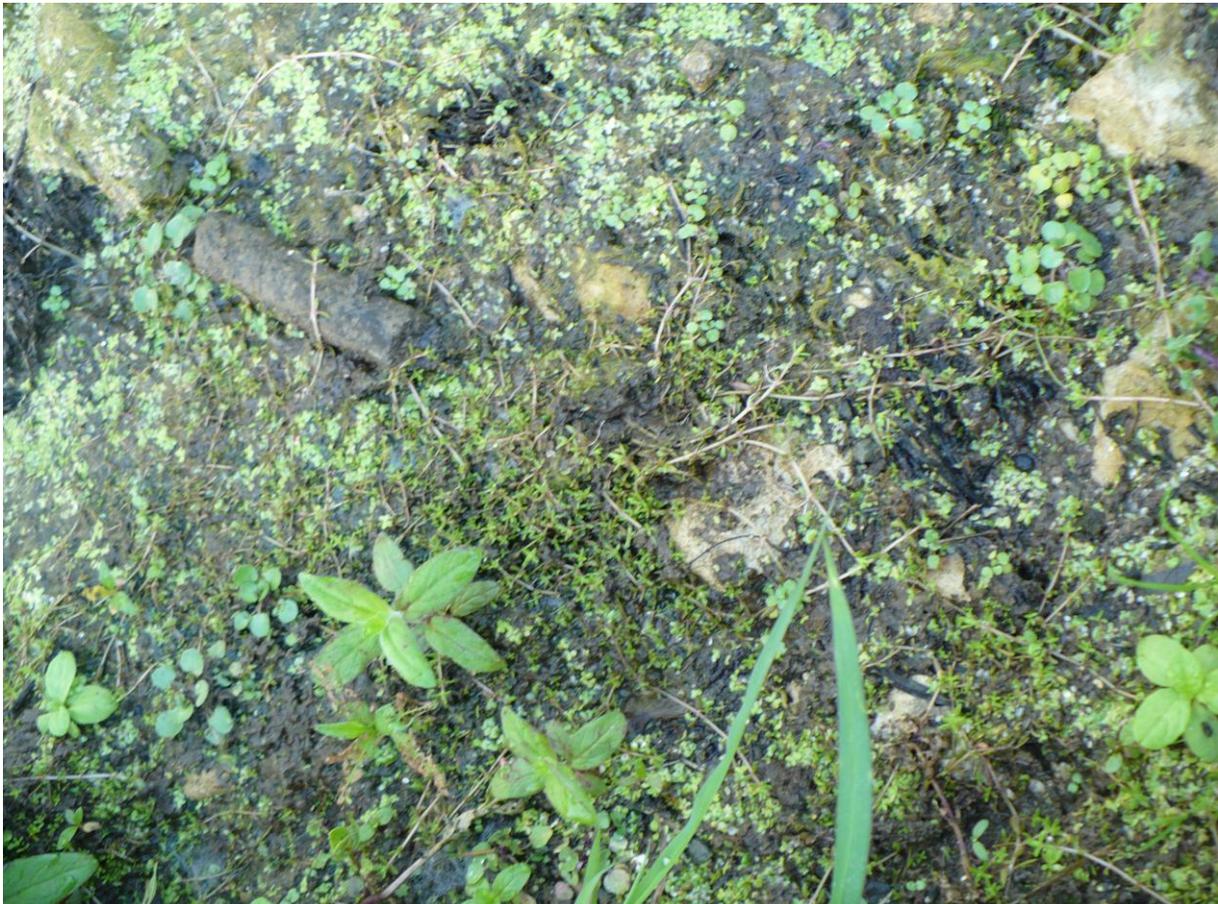
- Nombreux petits herbiers en berges,
- 1 seul herbier en eau (herbier 4),
- très peu (<10) de fragments ou boutures présents en eau ou en bordure de la mare hors des zones d'herbiers,
- pas de Crassula en partie exondée pour l'herbier 3,
- au niveau de l'herbier 1 qui a été arraché mécaniquement, énormément de petits herbiers en berges (en limite de l'eau) difficiles à arracher manuellement/cf photo ci-après,
- Lagarosiphon (90% recouvrement) + lentilles (minor et minuta) : 10% + algues en bordure (un peu).

Photo de Crassula (Herbier 1) en berge le 16 août 2012

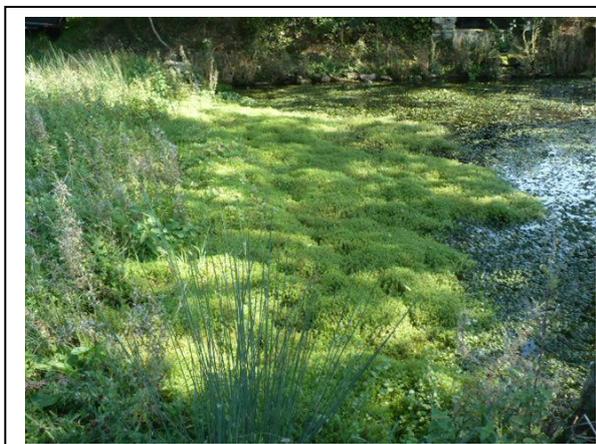
octobre 2011

longueur 9 m
largeur variant de 1,5 à 3,5 m

herbier en pleine eau avec
ancrage en berge sur 0,50 m

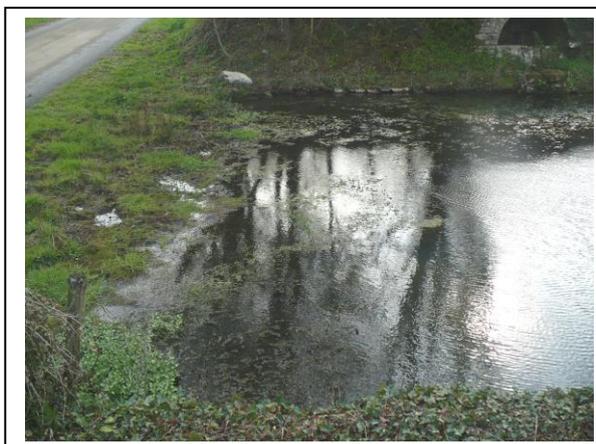
avril 2012

longueur 9 m
largeur variant de 1 à 2 m en
pleine eau et de 1 à 2 sur berge

herbier bien ancré en berge et en
mélange avec des herbacées

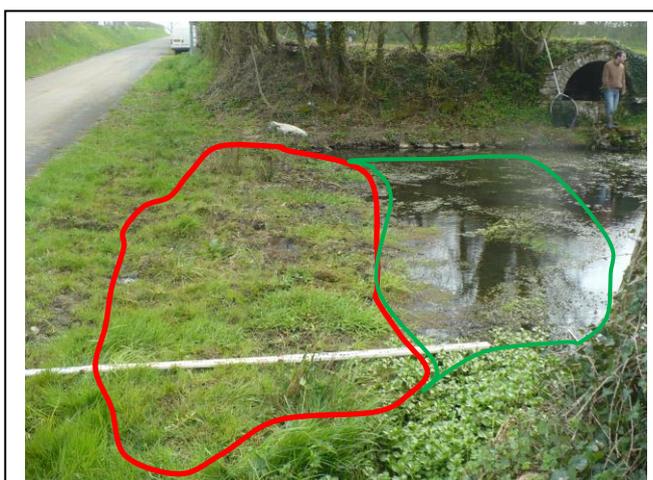
avril 2012

Zone de développement de Crassula en berge

Zone de développement de Crassula en eau

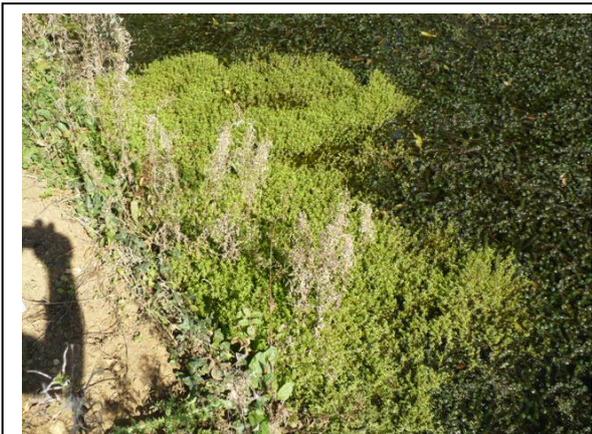
octobre 2011

longueur 2 m
largeur variant de 1 à 1,5 m

herbier en pleine eau et fixé en pied
de berge

(berge abrupte de 50 cm de haut)

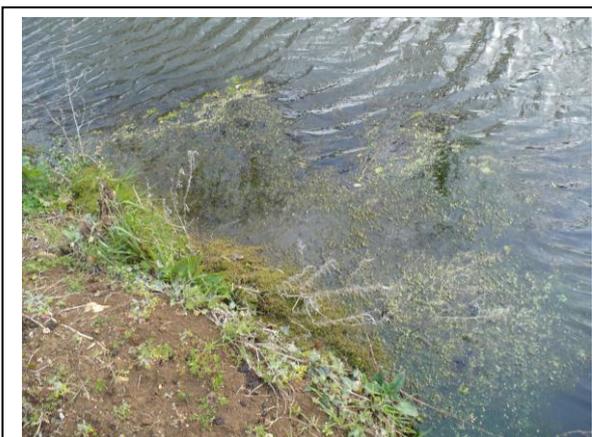
avril 2012

longueur 2,5 m
largeur variant de 1 à 1,5 m

herbier immergé et émergé en pied
de berge sur 50 cm de large

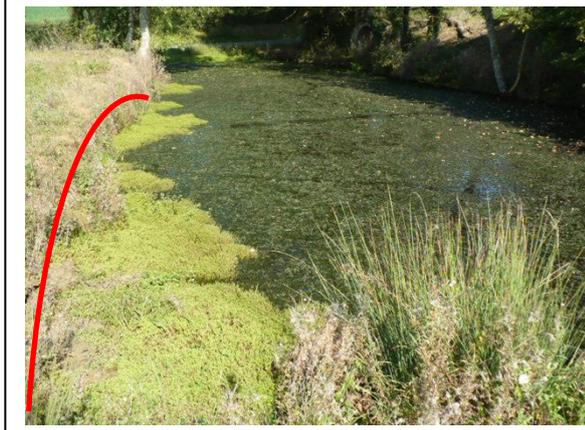
octobre 2011

longueur 12 m (Herbier continu)
largeur variant de 1 à 1,5 m

herbier en pleine eau et fixé en
pied de berge

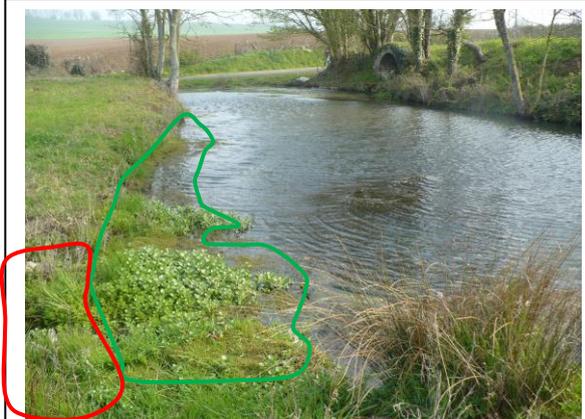
avril 2012

longueur 12,5 m (herbier continu)
largeur variant de 1 à 1,5 m

herbier immergé et émergé en pied
de berge sur 50 cm de large et en
mélange avec d'autres espèces
aquatiques

+ 1 partie en bordure de la
mare (partie exondée)

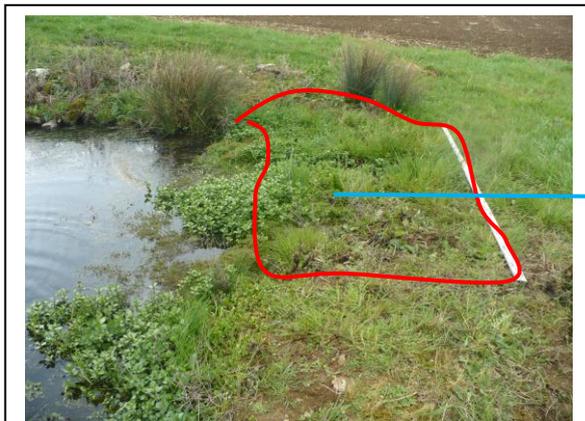
**Zone de développement de Crassula en
bordure de la mare**

**Zone de développement de Crassula en
eau**

Crassula en bordure et en mélange
(3m x 2m)

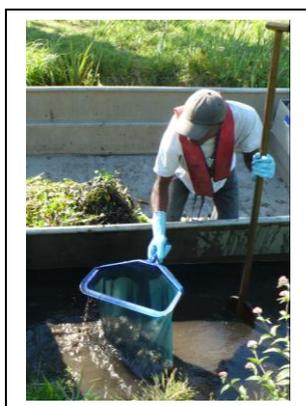
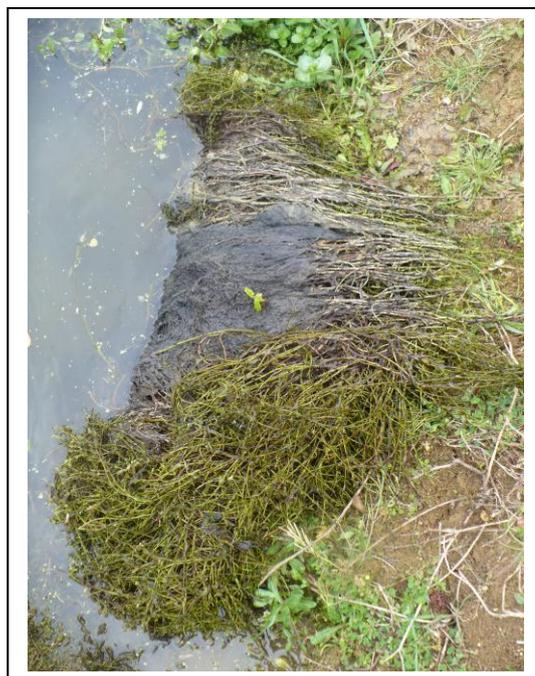
Il doit être réalisé à partir du plan d'eau (s'équiper de waders) et à la main, en saisissant la plante du plan d'eau vers la berge : retourner l'herbier vers la berge pour enlever l'ensemble du système racinaire/Cf *photographie ci-contre*.

Il faut également se munir de petites épuisettes permettant de récupérer les éventuels fragments au cours de l'arrachage/ Cf *photographie ci-dessous*.

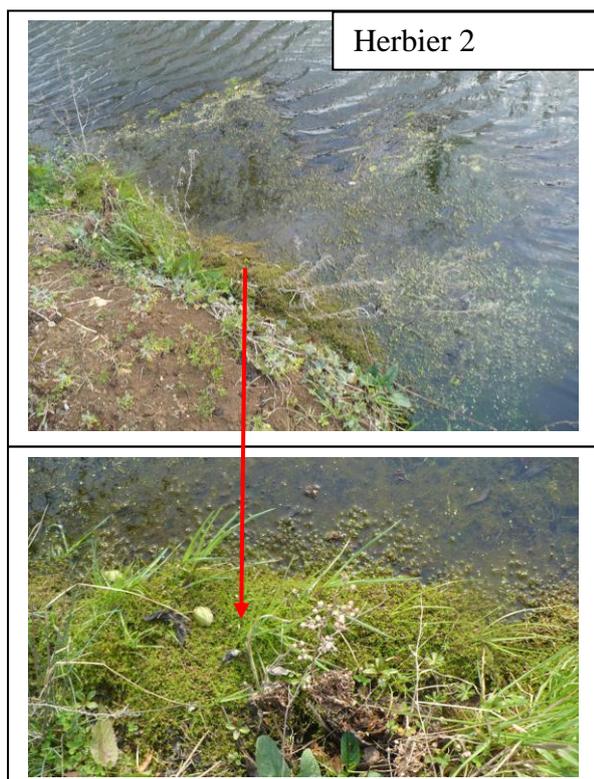
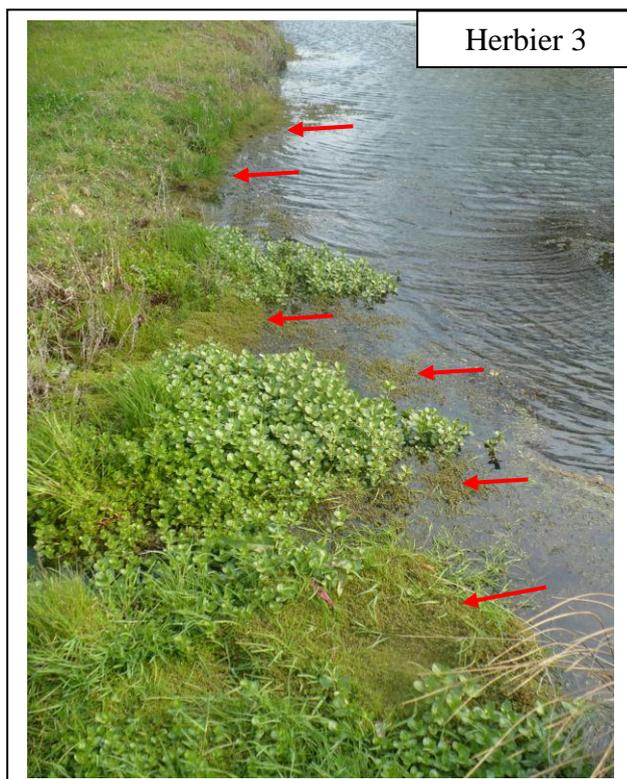
Herbiers concernés (partie en eau et en pied de berge) :

En fin d'arrachage, un passage d'épuisette final sera effectué depuis la berge pour recueillir les fragments visibles (prévoir un long manche et un maillage fin).

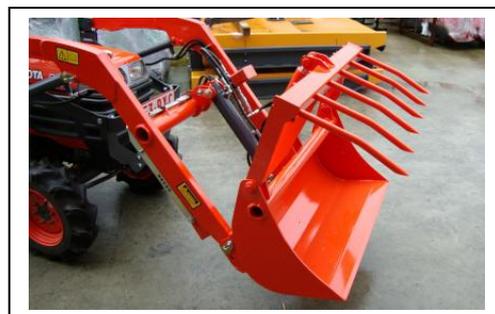
Extraction des herbiers de crassule par la berge avec un tracteur muni à l'avant d'un chargeur équipé d'une pince croco /cf photographie ci-contre (exemple de matériel).
