Gestion de la Renouée du Japon à la confluence de la Luye et de la Durance

Syndicat mixte d'aménagement de la vallée de la Durance (SMAVD)

Retour d'expérience de gestion réalisé dans le cadre des travaux du groupe de travail Invasions Biologiques en milieux aquatiques – Agence française pour la biodiversité & UICN France, février 2017, venant compléter celles compilées dans le volume 2 de l'ouvrage « Les espèces exotiques envahissantes en milieux aquatiques : connaissances pratiques et expériences de gestion », dans la collection comprendre pour agir de l'Onema (<http://www.gt-ibma.eu/activites-du-gt-ibma/guide-connaissances-pratiques-experiences-gestion/>).

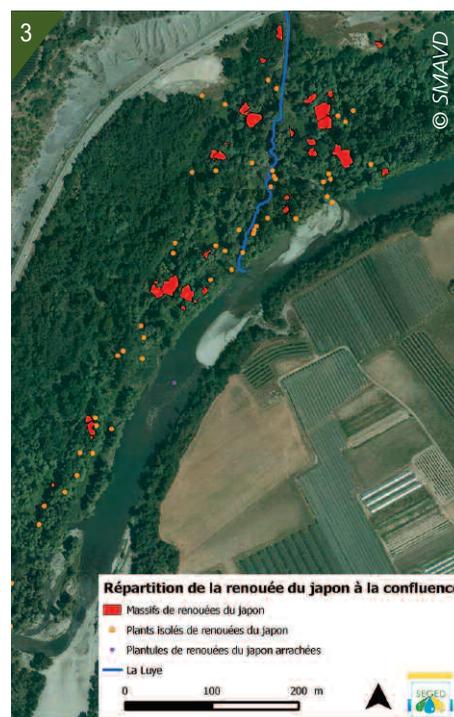
3- Répartition de la Renouée du Japon sur le site d'étude en 2014.

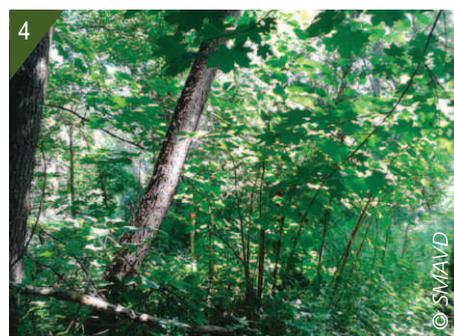
4- Renouée du Japon présente dans la ripisylve.

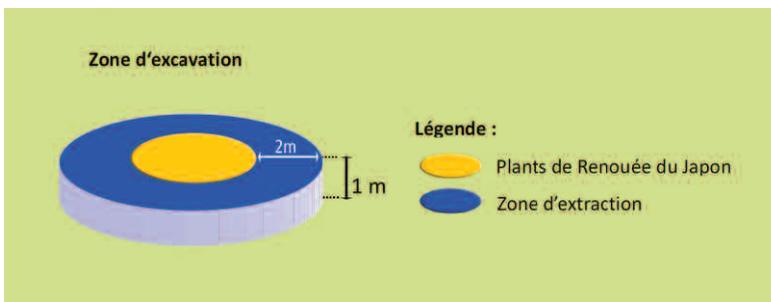
■ Après comparaison de ces différentes modalités, l'excavation mécanique associée à l'excavation manuelle avec abattage ciblé des arbres présents dans la zone d'excavation a été retenue. L'excavation mécanique consiste à prélever la terre en surface sur deux mètres au-delà des dernières tiges et sur une profondeur de un mètre.

Schématisation du procédé d'excavation mécanique.

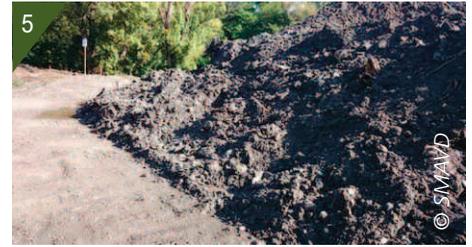
5- Rhizomes à traiter.
6- Plateforme de stockage.

■ Les terres sont traitées par « concassage-bâchage ». Les terres sont broyées à l'aide d'un broyeur à pierre afin de fragmenter et blesser le chevelu de rhizomes :

■ Les terres sont ensuite recouvertes par une bâche opaque et perméable, bloquant la photosynthèse et assurant ainsi le pourrissement des rhizomes, pendant plusieurs mois :

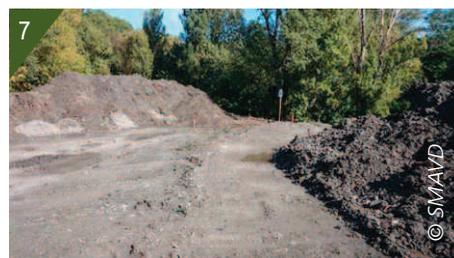
7 - Zone de stockage.

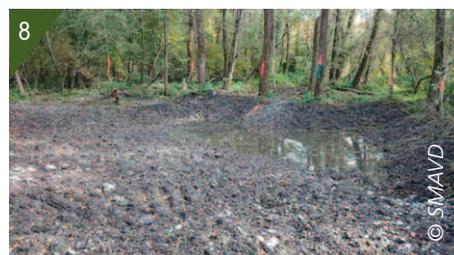
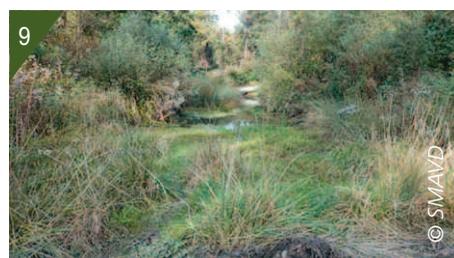
8 et 9- Zone d'extraction.

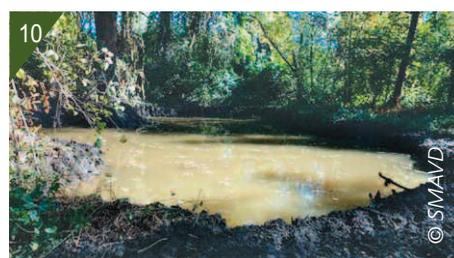
■ Il a finalement été décidé de ne pas replanter des boutures de saule dans certains sites, certaines excavations présentant un intérêt écologique lors de leur mise en eau : création d'un réseau de mares. Certaines grandes excavations ont fait l'objet d'un bouturage partiel, pour maintenir certaines zones en ensoleillement. Les pistes d'accès ont été remises en état et replantées. La clôture a été vérifiée et les câbles retendus. La bonne tenue des bâches a également été contrôlée.

10 - Reconstitution de mares.

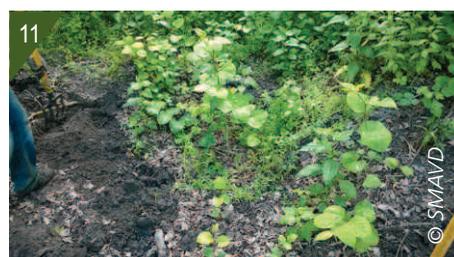
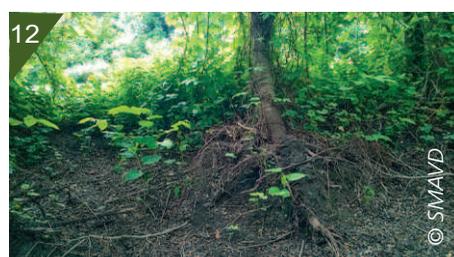
■ Deux stades de développement végétatif ont été constatés. Un développement très faible, juvénile, sur de petits fragments de radicule de rhizome et un stade plus avancé (tige de 20-40cm de hauteur) sur les rhizomes sectionnés sur les talus des excavations. Compte tenu de ce décalage, un suivi prolongé des secteurs semble nécessaire. L'ensemble des sites a de nouveau été prospecté en juin 2016. Un volume de renouées équivalent à 15 sacs de 80 litres a été enlevé, essentiellement sur les talus des excavations et dans le système racinaire des arbres.

11 et 12 - Repousses de renouées à partir des rhizomes existants dans le sol – juin 2016.

- Le traitement des repousses sera réalisé en 2017 à la suite d'un nouveau diagnostic. La remise en état des zones de stockage sera effectuée en 2018.

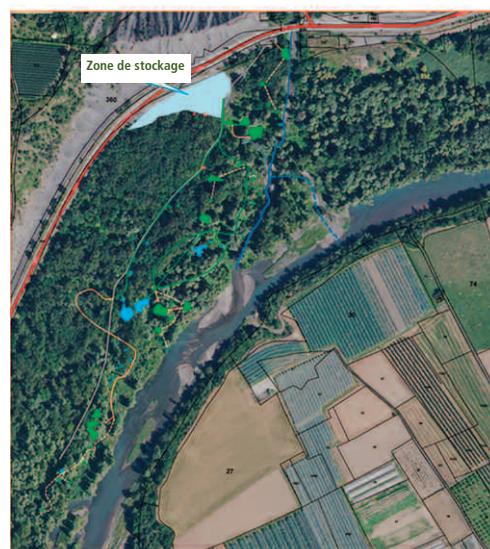
Plan de Récolement des zones et pistes bouturées:
Rive droite de La Luye

13- Plan de récolement des zones bouturées sur la rive droite de la Luye.
