Exemples de gestion des plantes exotiques envahissantes

Quelques protocoles de recueil d'informations

Lacs et étangs du littoral aquitains

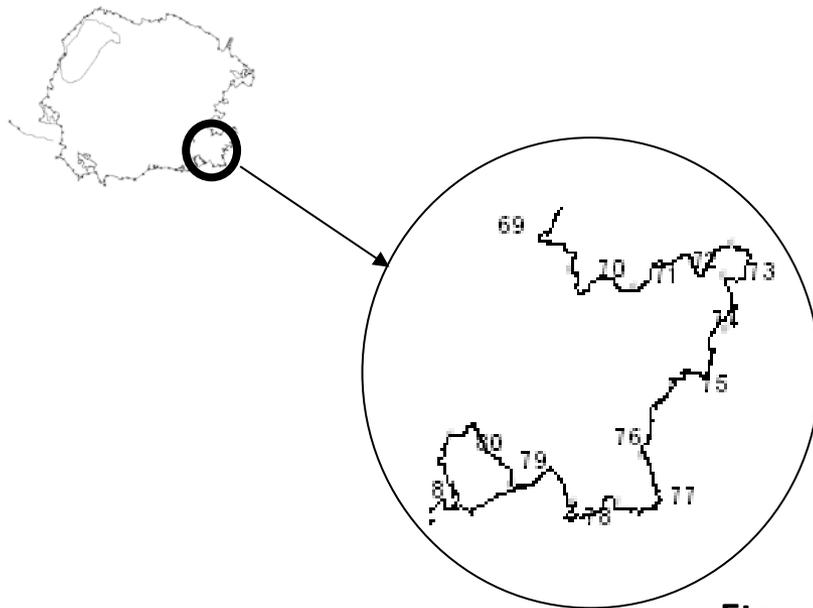
Etang de Léon (40)
Châtaigne d'eau,
2003

A partir de 2003, utilisation d'un GPS pour préciser les limites de secteurs de rives, des limites de secteurs et de certains grands herbiers

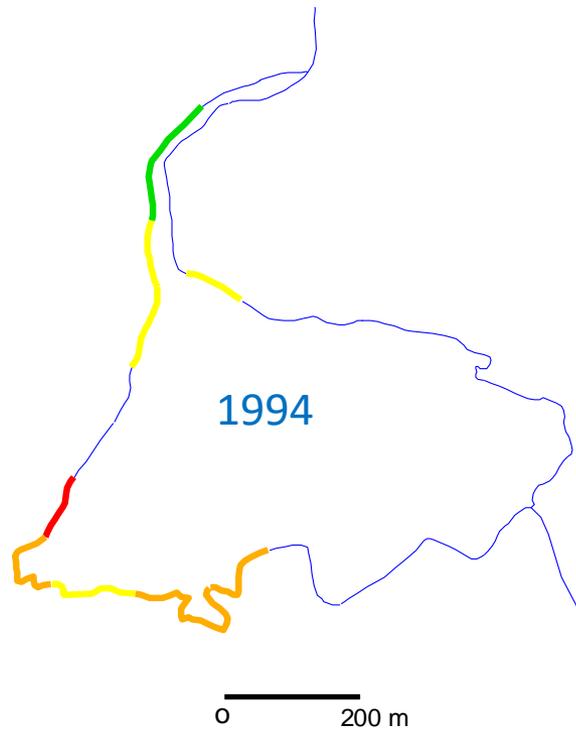
Réalisation de cartes
schématiques : exemple de
l'étang de Laprade (40)

Répartition de
*Myriophyllum
aquaticum* en
1994

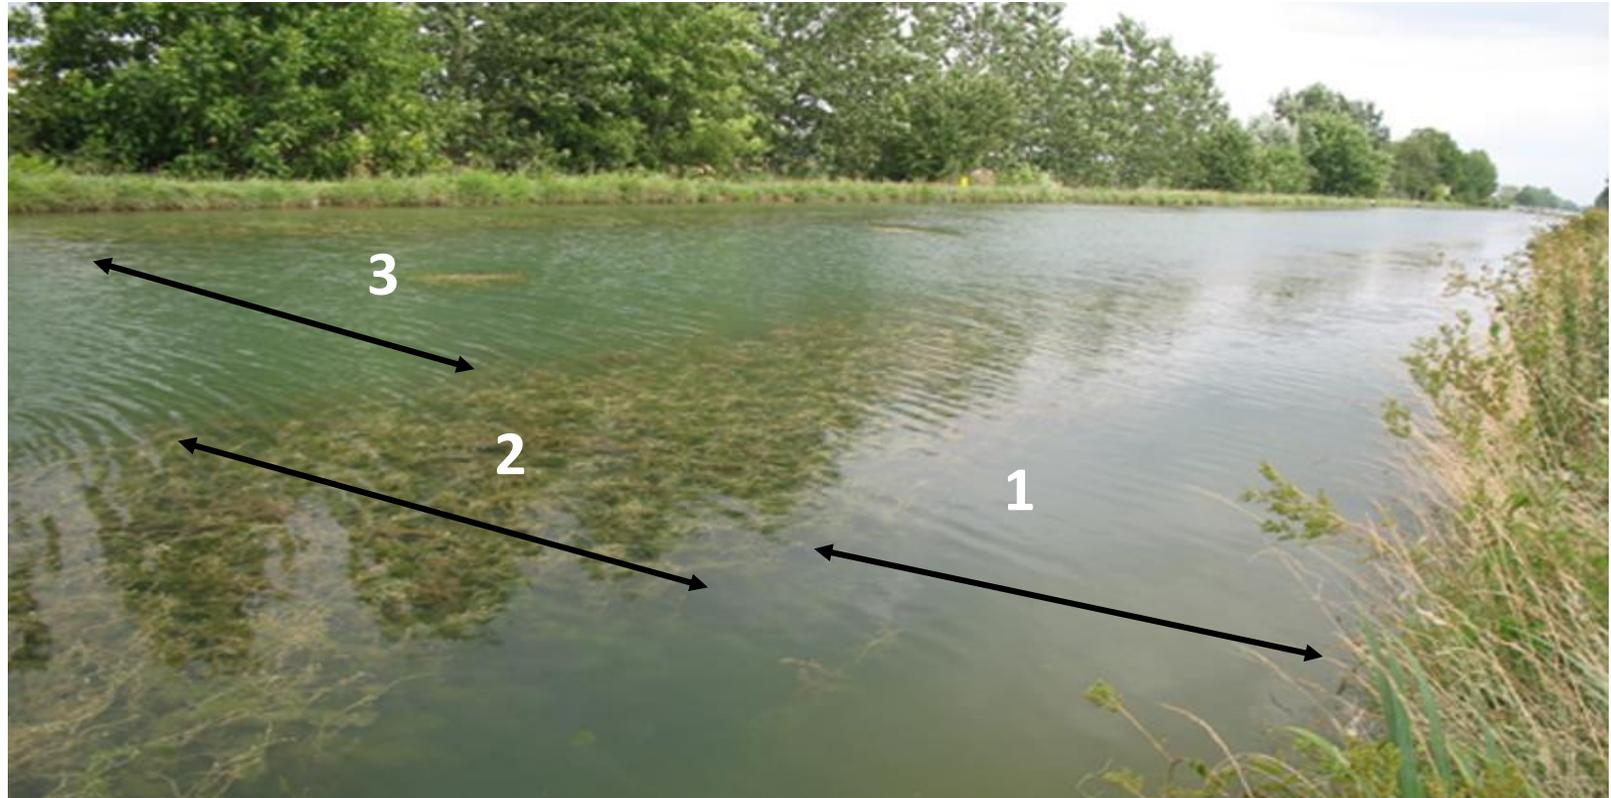
Zonation de la végétation dans le canal

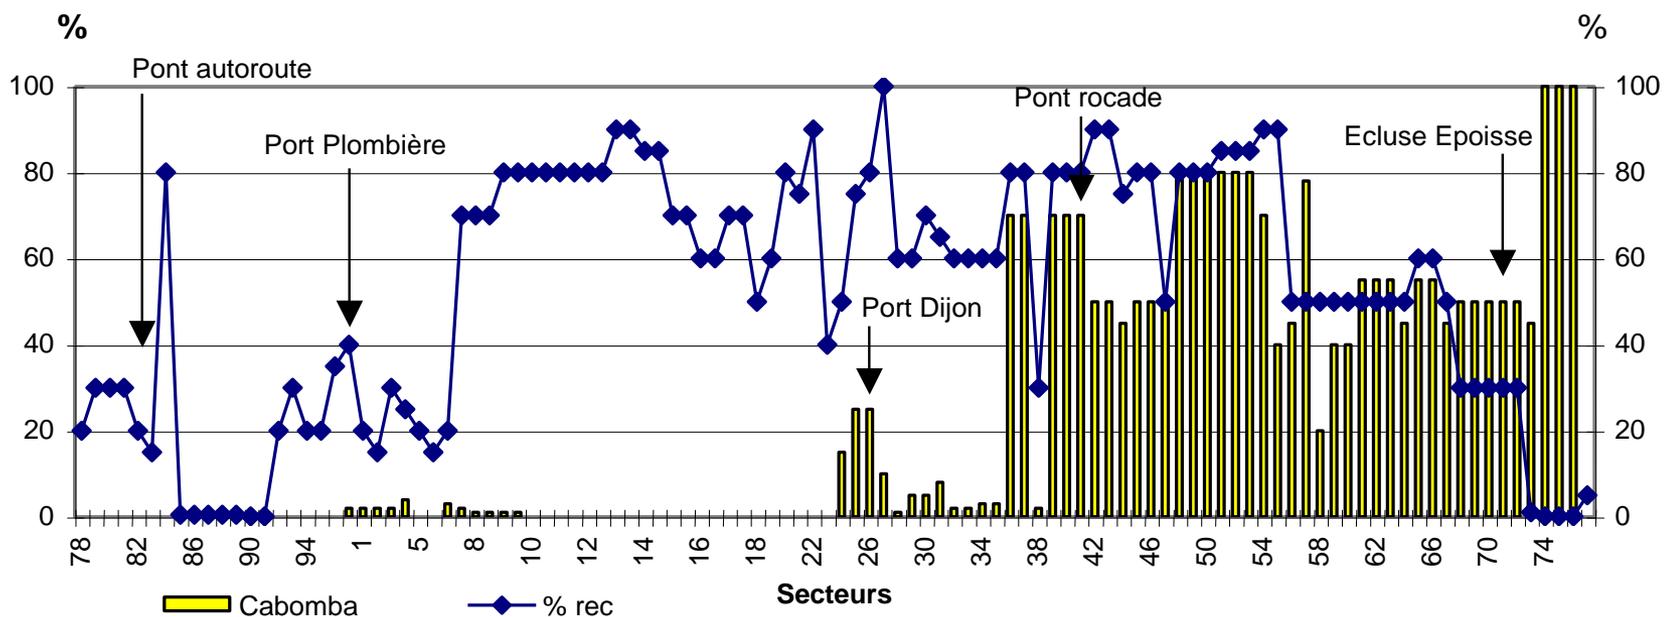
Répartition de *Cabomba caroliniana*

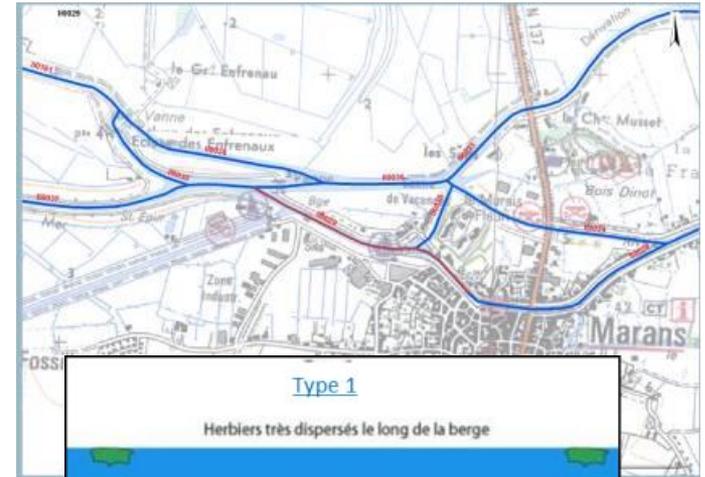
Cartographie

Protocole :

- découpage des réseaux en tronçons de gestion (SIG),
- identification des modes de colonisation,
- quantification (absence, faible, moyen, fort).

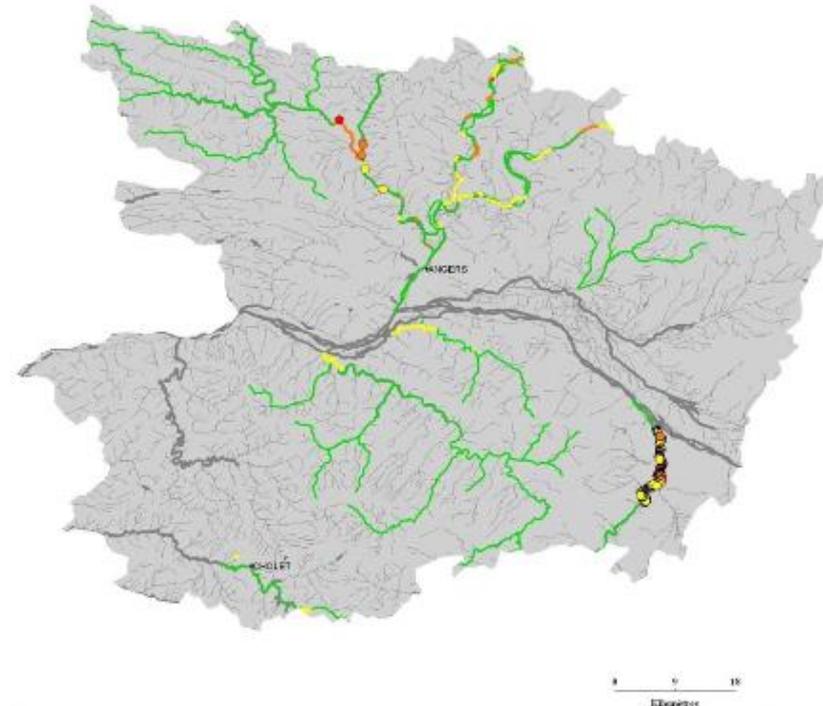
Evaluation de l'intensité de la colonisation :

- Exemple : carte des jussies en Maine et Loire en 2009 :
 - localisation des sites prospectés et des sites colonisés,
 - localisation de différents types de colonisations,
- Aide dans la hiérarchisation des interventions après intégration des enjeux locaux de gestion.

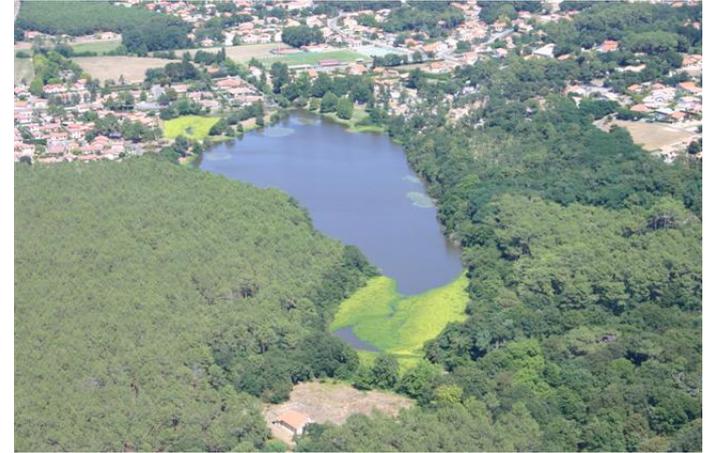
Téledétection de la Jussie en milieu terrestre : importance pour la gestion

Rouge : dominance de Jussie

Vert : mélange de Jussie + autres plantes

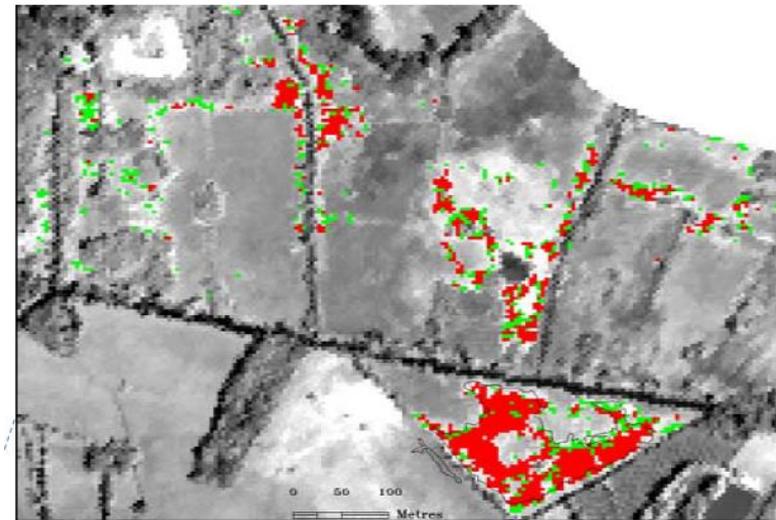
HYMAP - 2008 Image hyperspectrale Goulaine

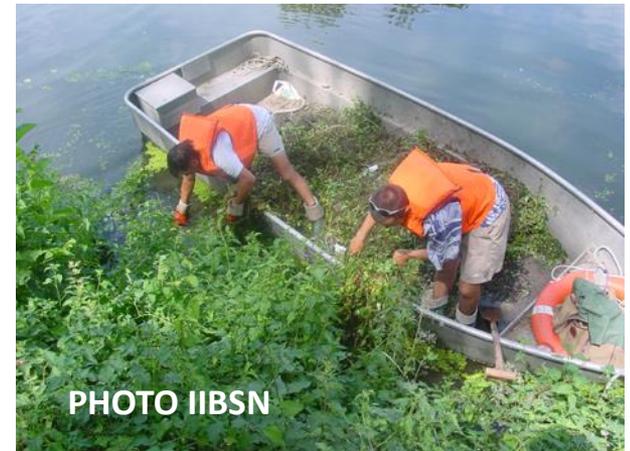
Marais Poitevin

- surtout applicable aux plantes amphibies,
- à réserver à des interventions ponctuelles de finition ou à des entretiens réguliers sur de petits herbiers,
- travail pénible mais précis,
- donne des résultats assez durables s'il est régulièrement réalisé.

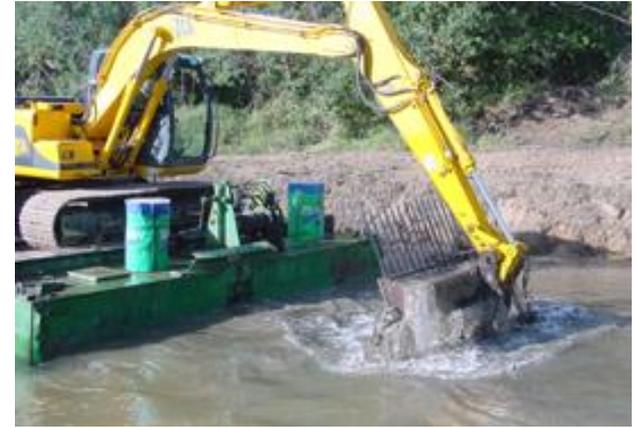
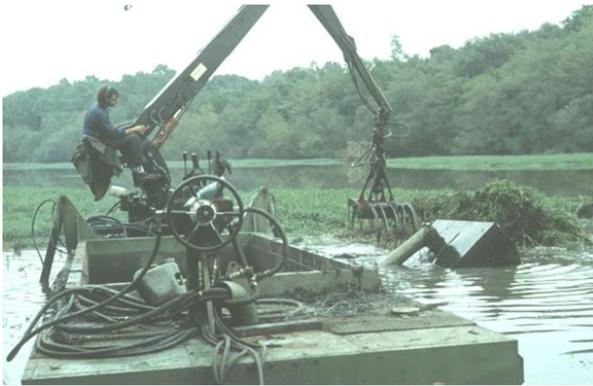
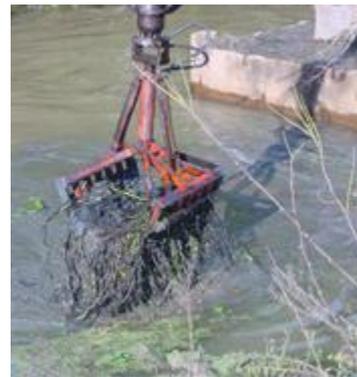
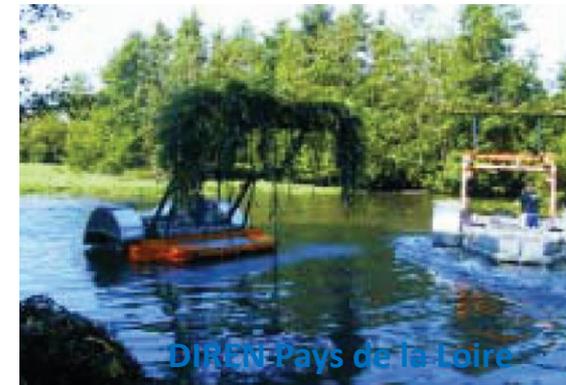
Plantes aquatiques : arrachage mécanique

- difficultés d'adaptations de matériel,
- impacts importants sur le milieu,
- travaux coûteux mais permettant de retirer de grandes quantités de biomasse des milieux,
- Difficulté avec l'extraction simultanée de sédiments.

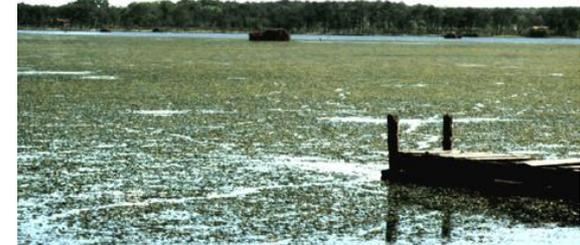
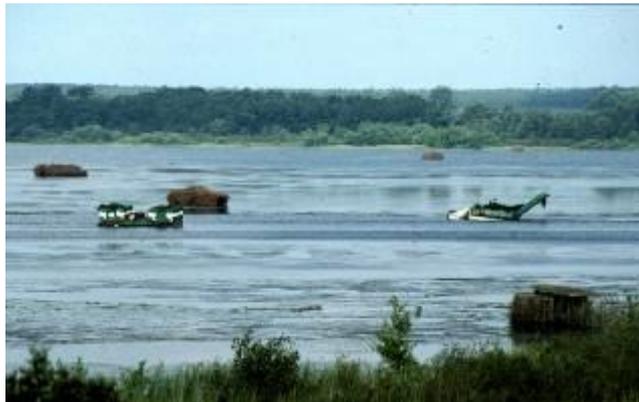
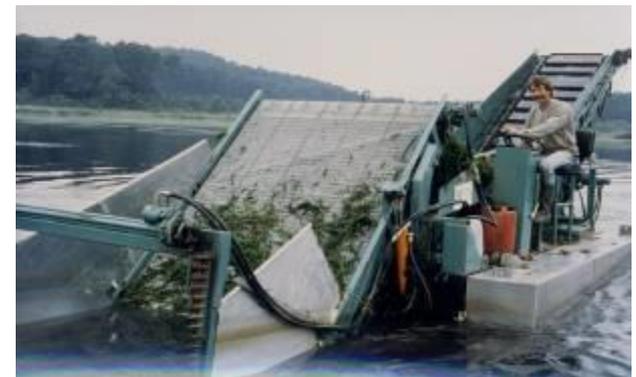
Plantes aquatiques : moisson

Technique réservée aux plantes immergées, coupe (ou faucardage) et récolte simultanées, et aux milieux de grandes dimensions.

Exemple de mise en œuvre annuelle sur l'étang Blanc (40) :

- lagarosiphon sur près de 100 ha,
- gêne pour la pêche, la chasse et les activités nautiques,

- Nuisances importantes pour la pratique de certains usages
- Depuis 1991 : mise en œuvre d'une moisson annuelle sur des superficies variables (~ 40 ha)

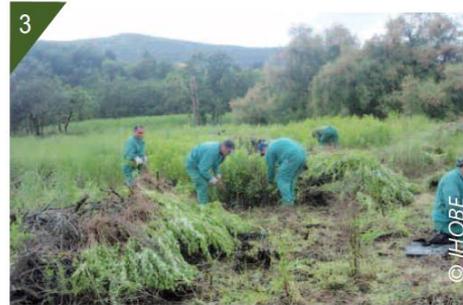
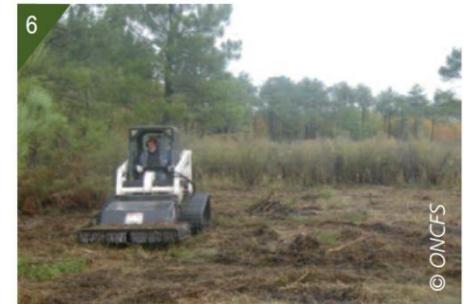
Arrachage, broyage...

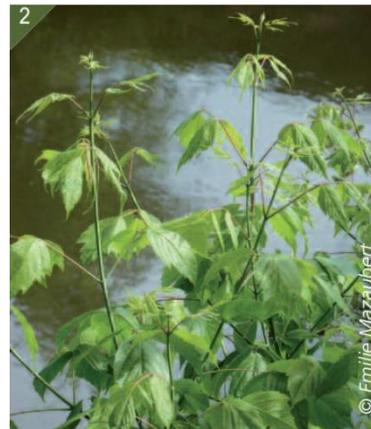
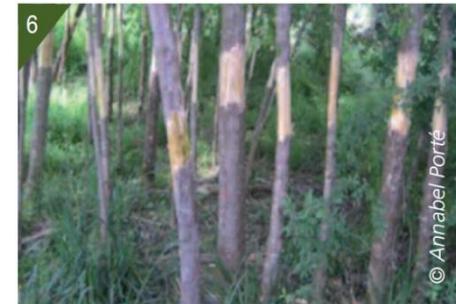
Annelage

Erable negundo

Écorcer les arbres jusqu'au bois pendant 2-3 années consécutives minimum.

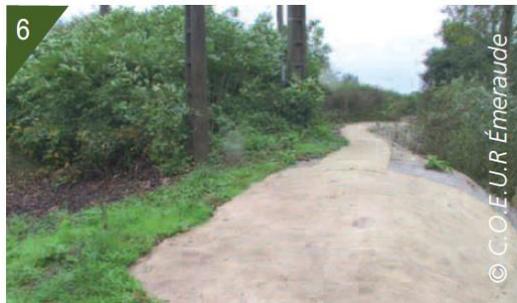
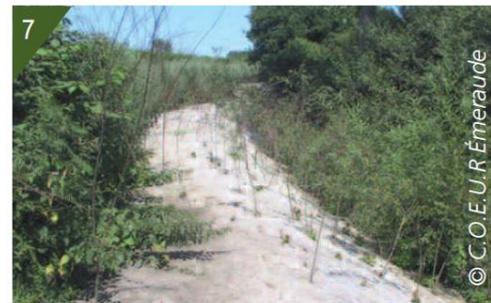
- Bâchage

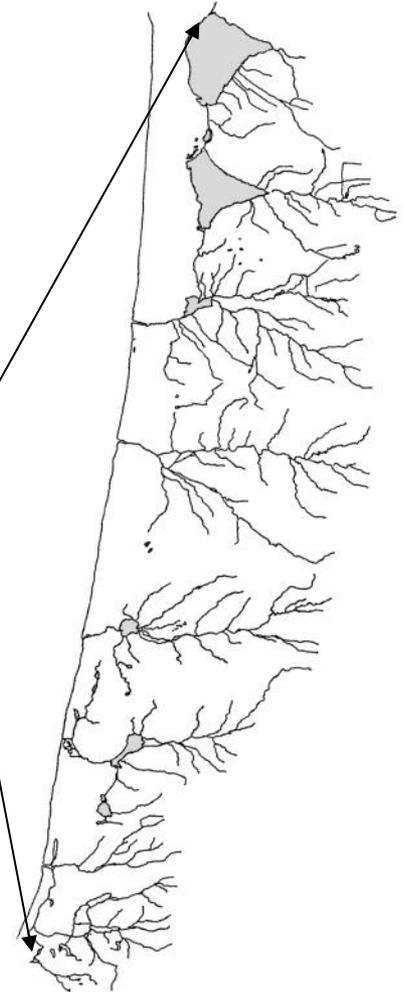
Etang du Turc, 1992

- jussie, sur plus de 4 ha,
- occupation de la pleine eau,

- arrachage à la griffe, 5600 m³,
- plantes récupérées comme engrais vert
- 44 728 € HT, financement Géolandes,
- entretien ultérieur par la commune.

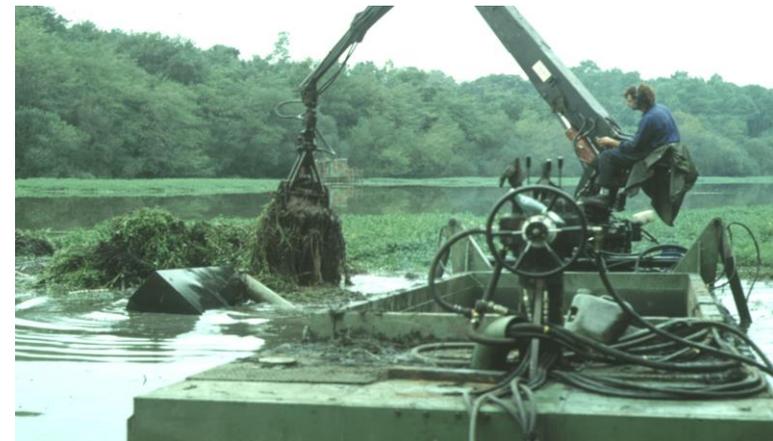
Etang de Léon, 1994

- jussie et myriophylle du Brésil sur 1,11 ha,
- gêne pour la pêche et pour le tourisme,
- arrachage mécanique à la griffe sur barge , 1870 m³,
- 38 546 € HT, financement Géolandes,
- interventions mécaniques et manuelles ultérieures des communes.

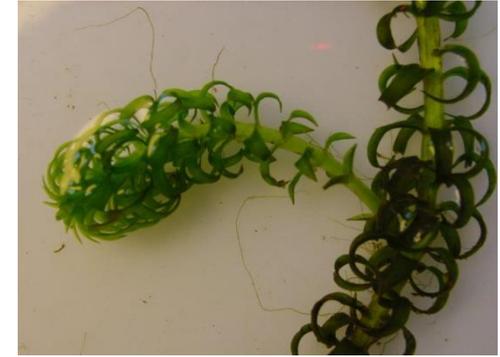
Etang Blanc (1)

- Colonisation extrêmement rapide par *Lagarosiphon major* dans les années 1980 ,
- Colonisation sur plus d'une centaine d'hectares.

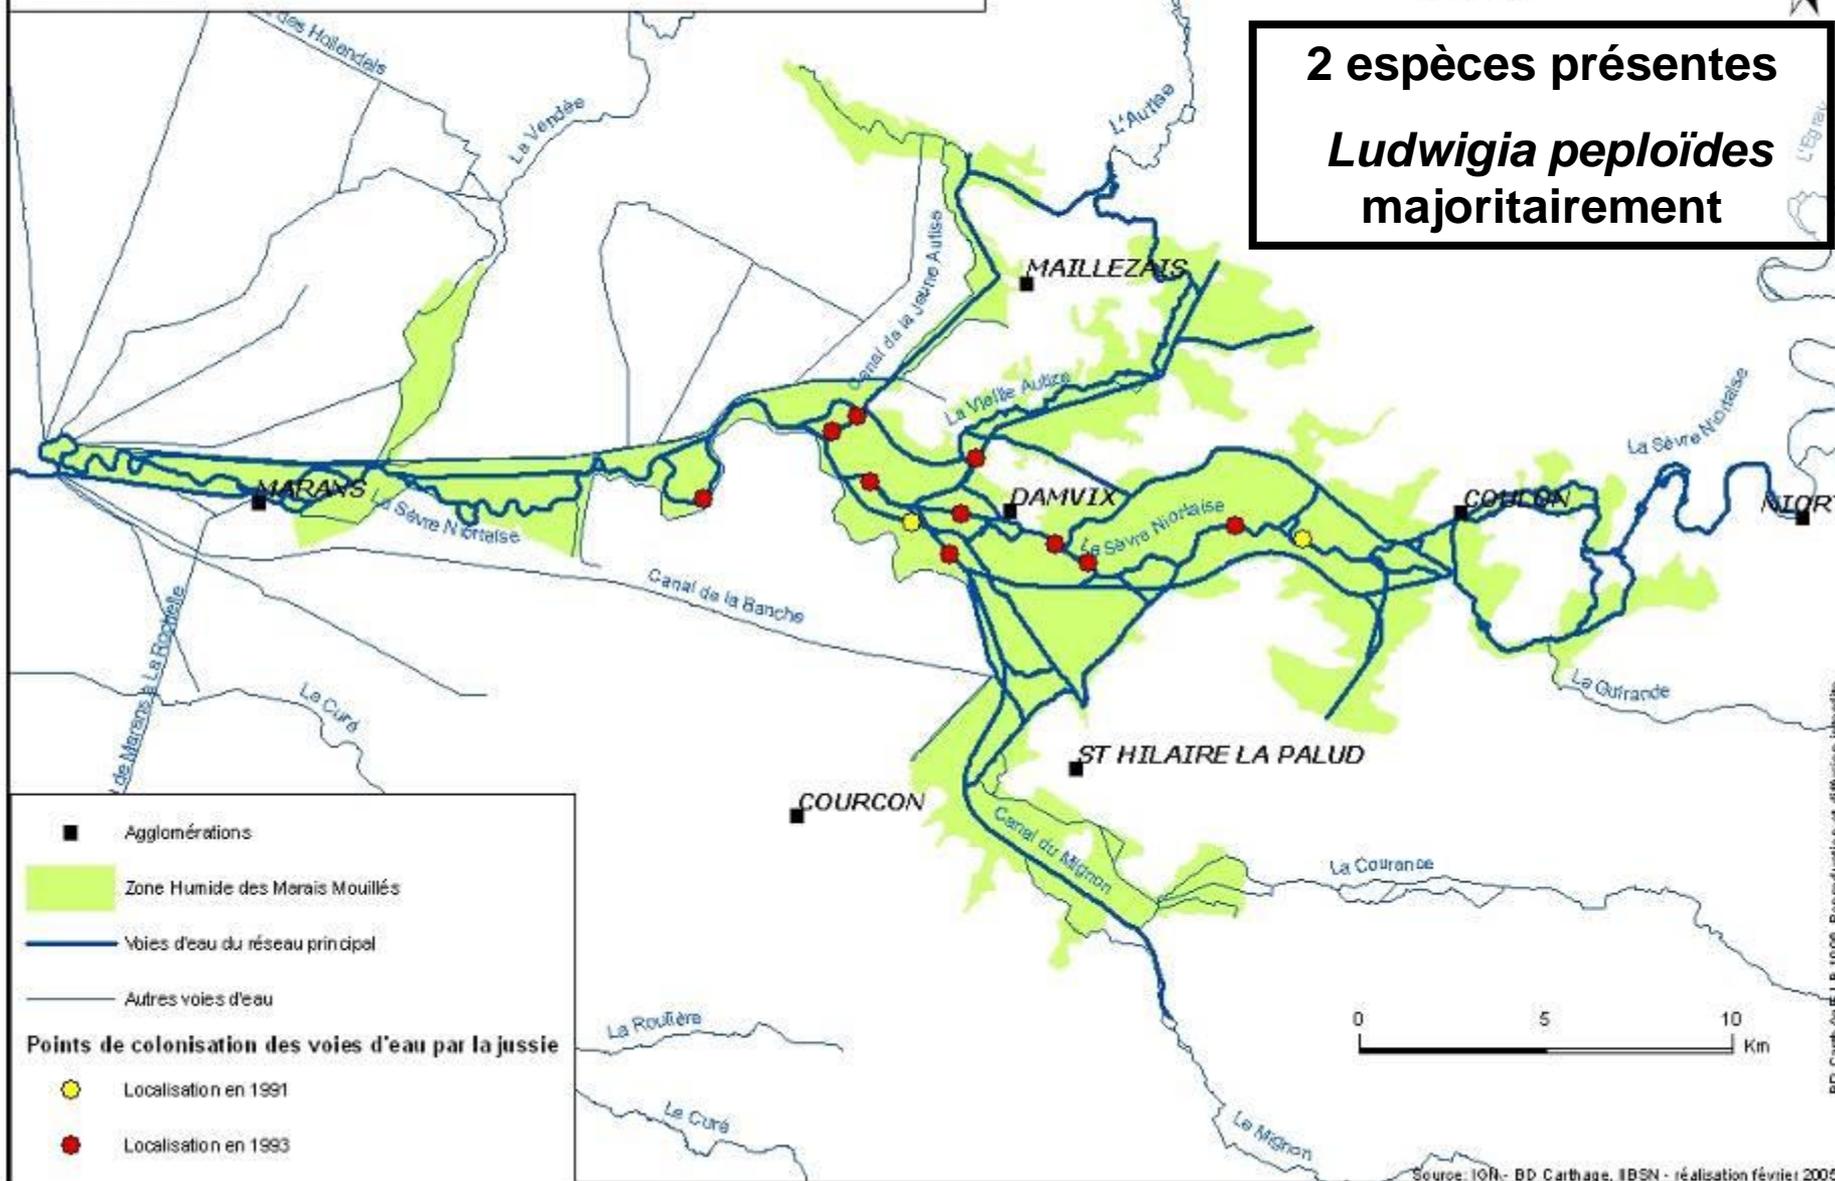
Colonisation des voies d'eau par la jussie entre 1991 et 1993

2 espèces présentes
Ludwigia peploides
majoritairement

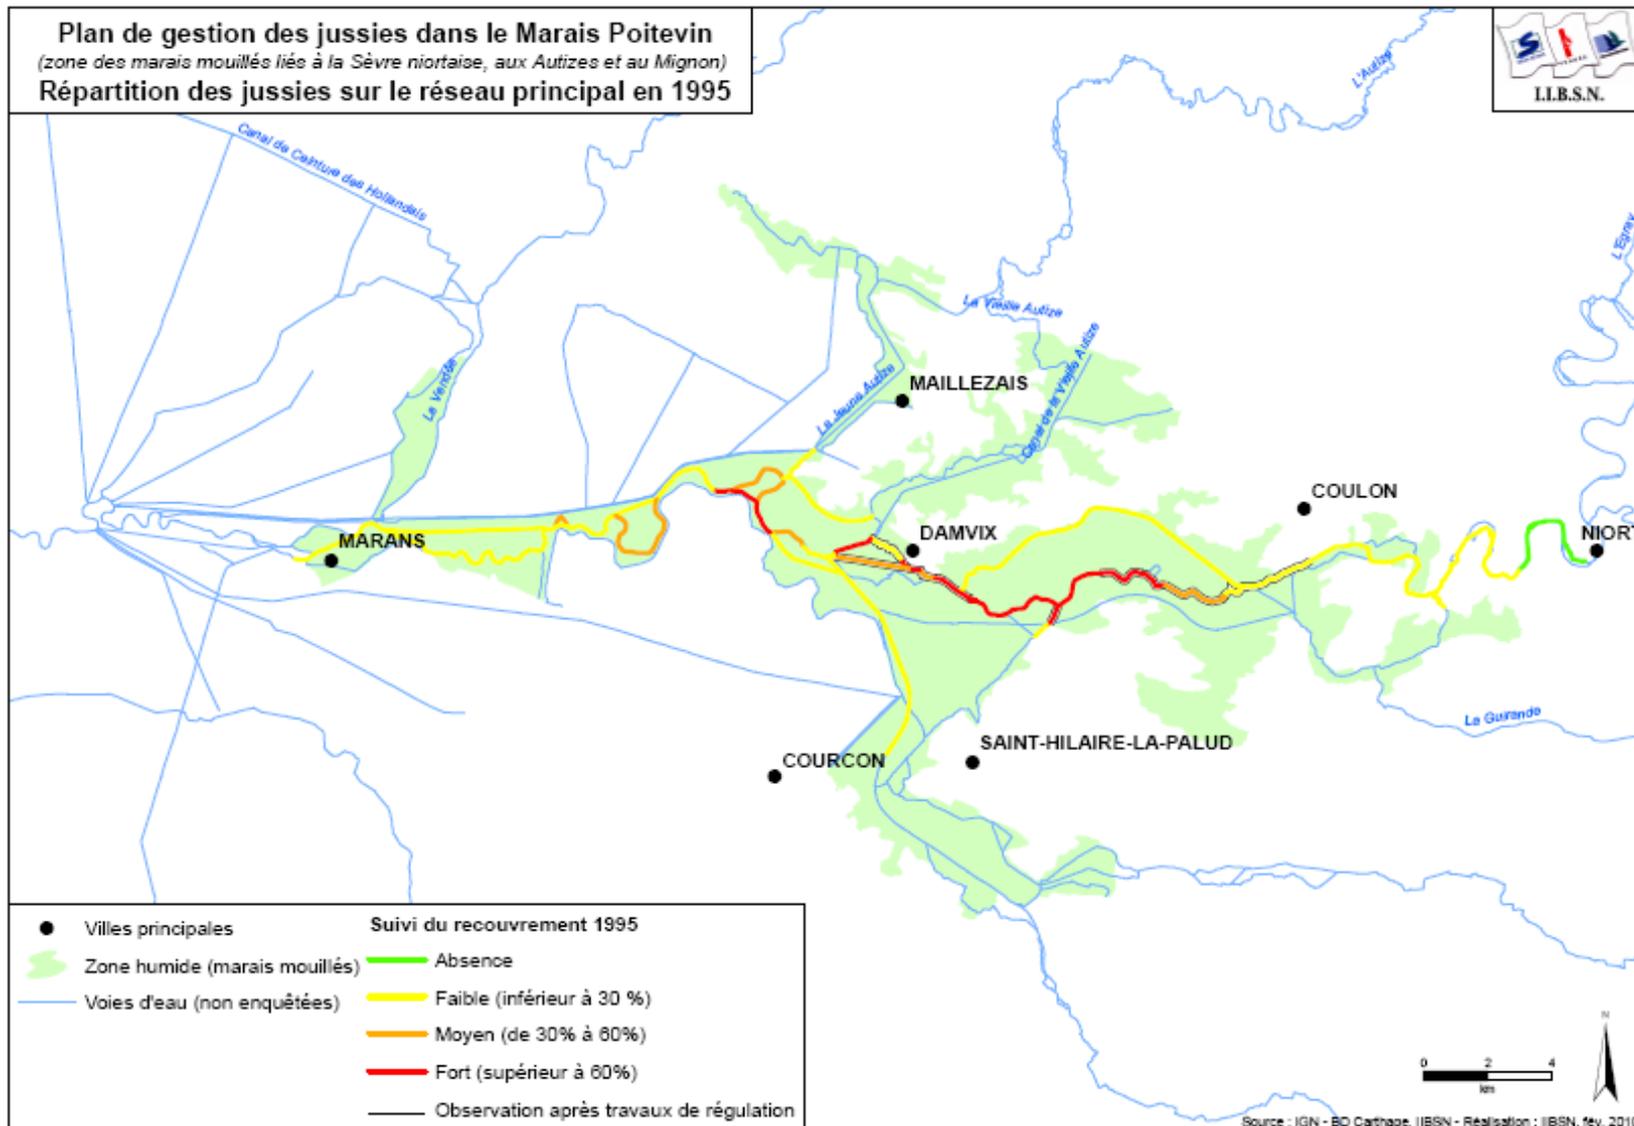
Plan de gestion des jussies dans le Marais Poitevin
(zone des marais mouillés liés à la Sèvre niortaise, aux Autizes et au Mignon)
Répartition des jussies sur le réseau principal en 1995

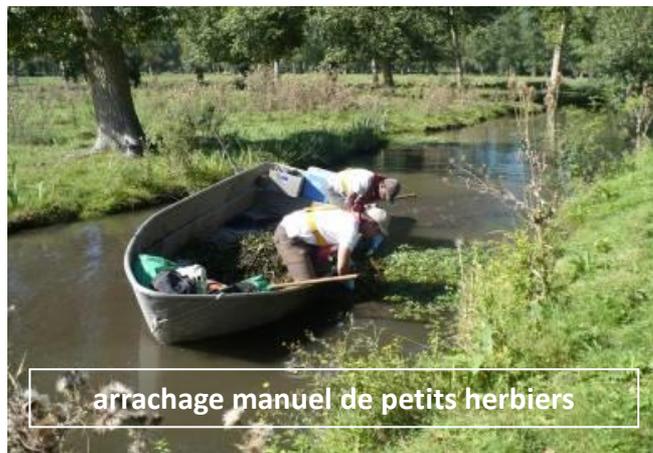
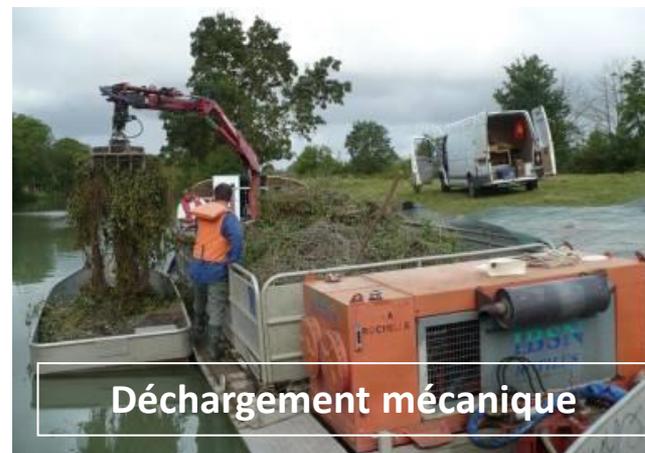
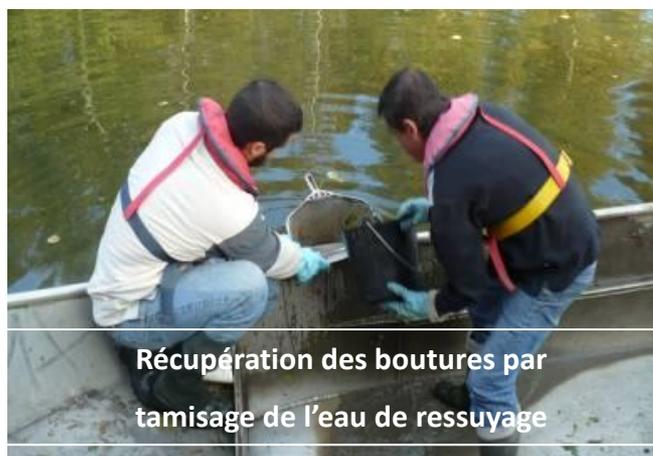
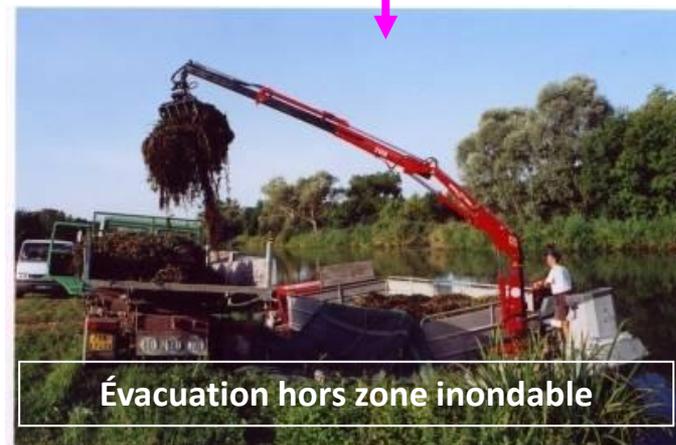
Modalités des interventions (1)

- Sites à interventions régulières (> 99,5 % du linéaire en 2011)

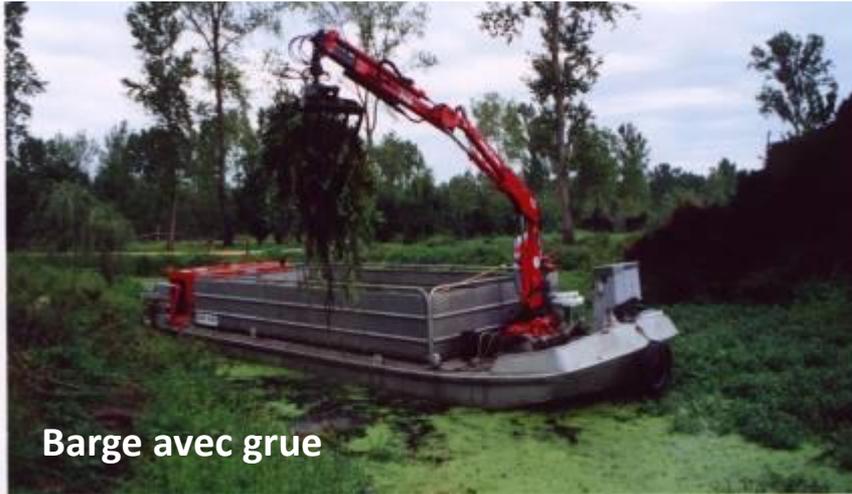
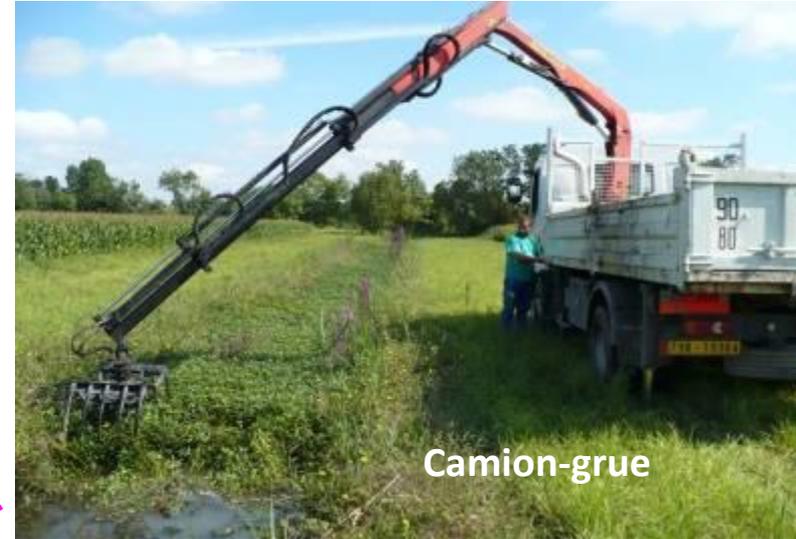
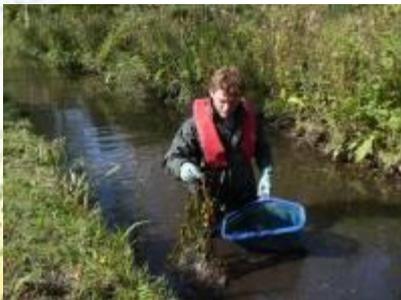
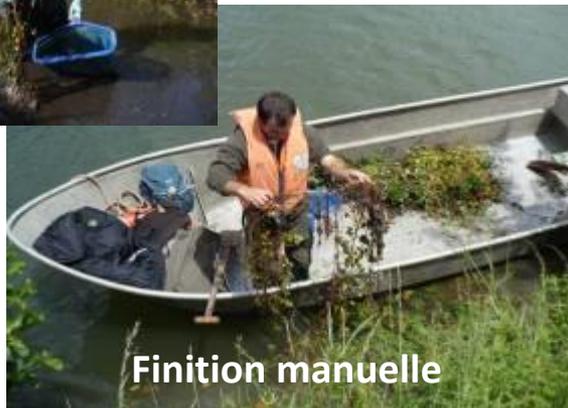
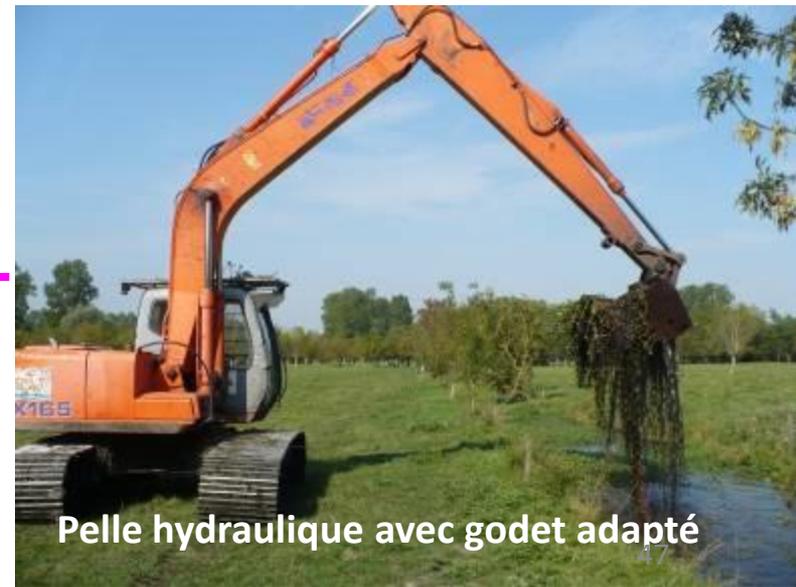
Modalités des interventions (2)

- Sites de première intervention

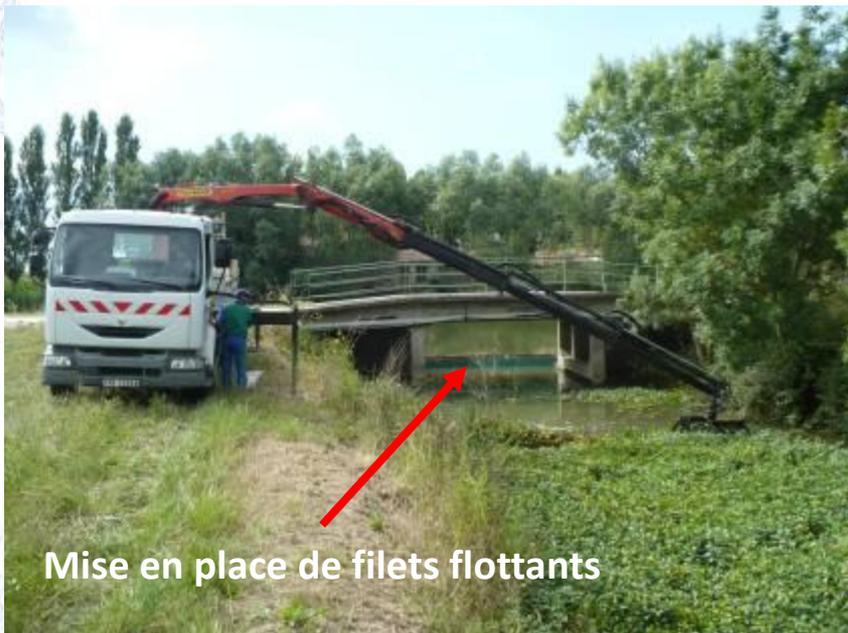
Mise en place de filets flottants

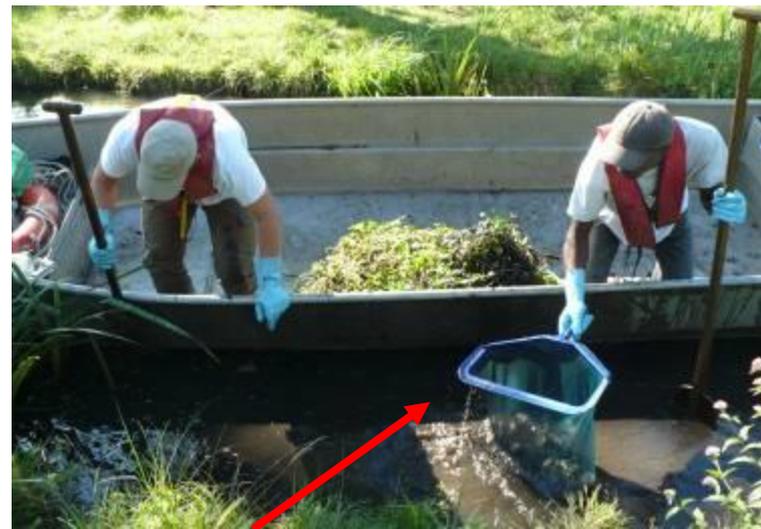
ramassage des boutures avec épuisette

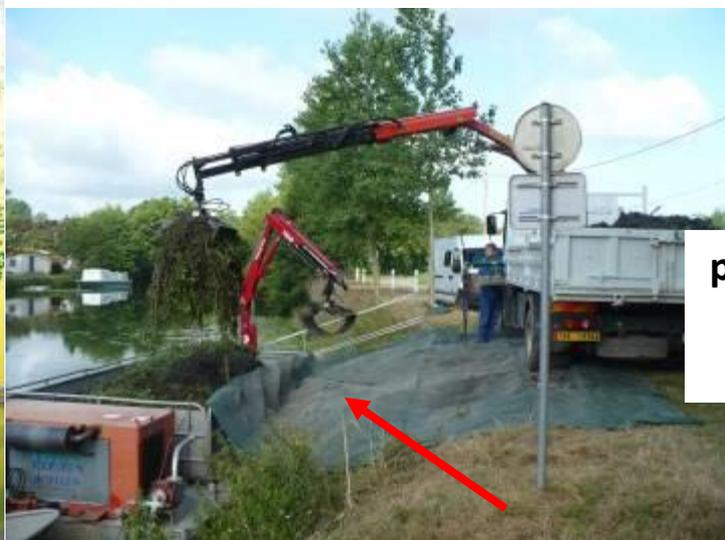
protection avec
bâche lors
d'évacuation

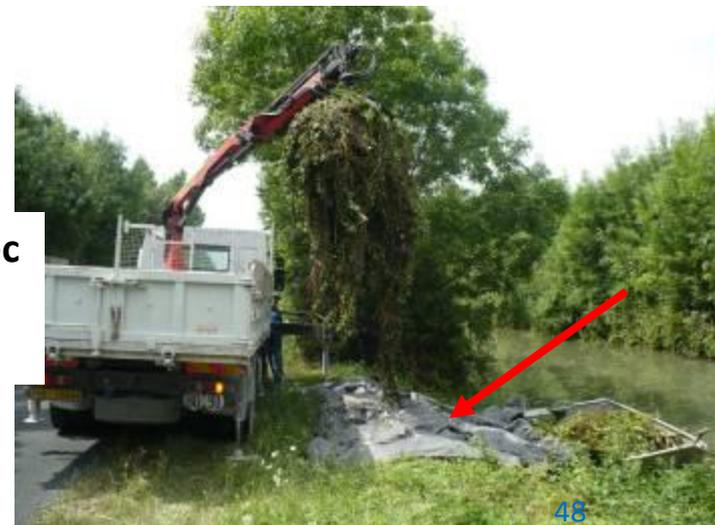
- stockage en zones non inondables,
- stations de compostage,
- valorisation agricole :
 - épandage sur terrains cultivés,
 - tri des déchets,
 - séchage, broyage,
 - incorporation au sol par labour.

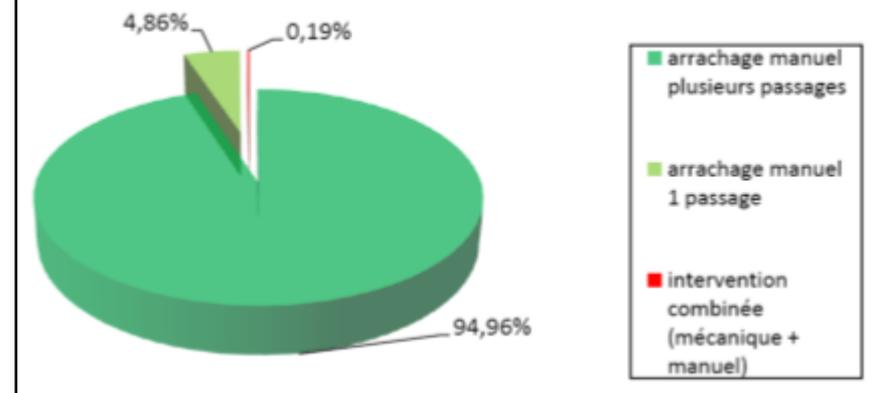
Répartition des méthodes employées en 2009 (linéaire)

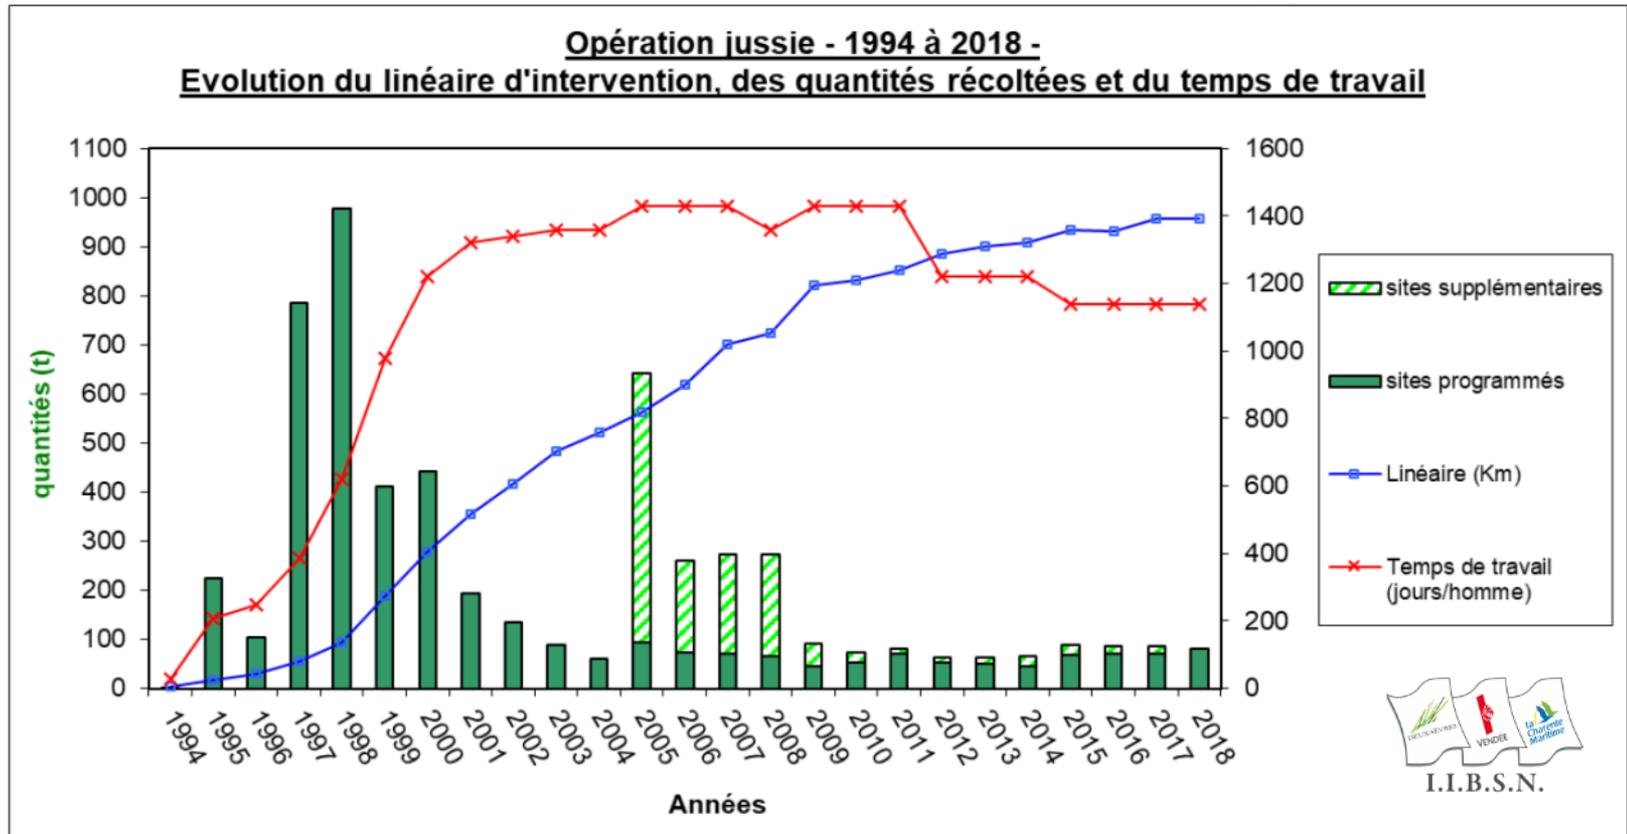
Gestion des jussies : bilan 1994 - 2018

Pour 2011 :

Moyens en personnel : 13 personnes de mai à novembre,

Montant opération : ~ 230 000 euros (hors amortissement matériels)

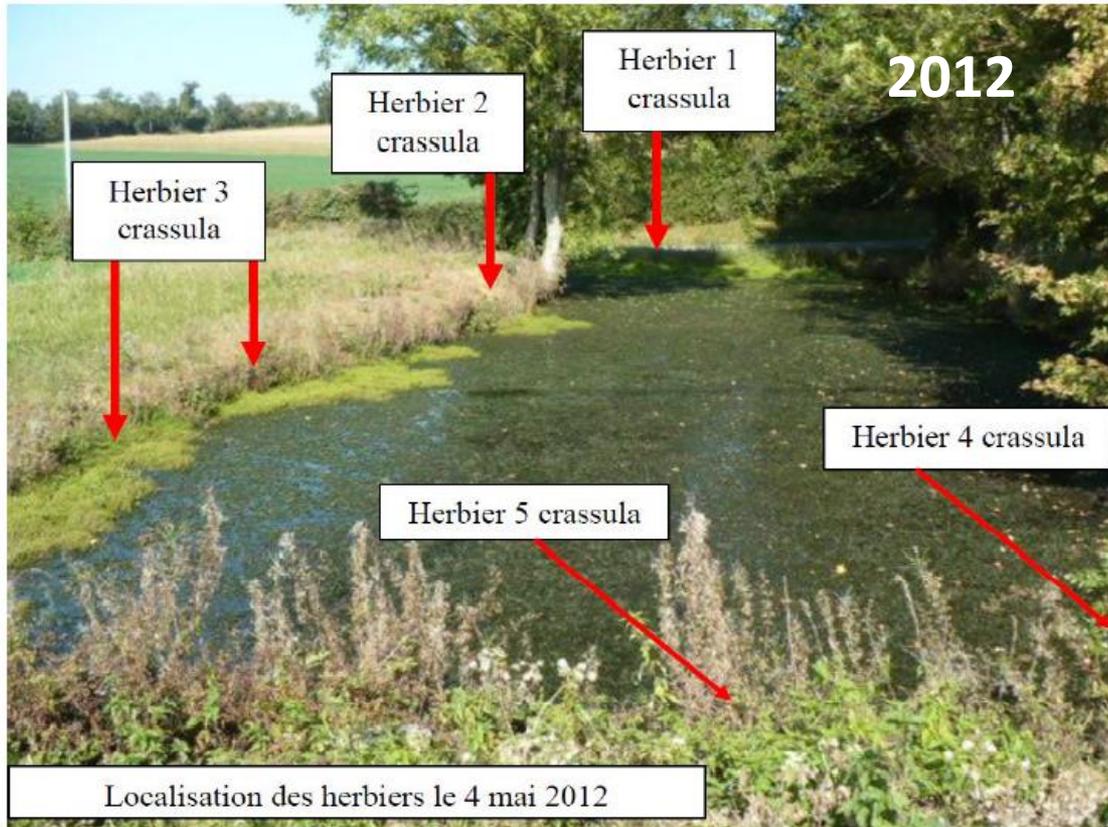
Mare de La Chapelle Bâton (79)

Découverte : 2011

**2012 : 2 arrachages
manuels**

2013 : 1 arrachage

2014 : 1 arrachage

**Depuis 2015 :
absence**

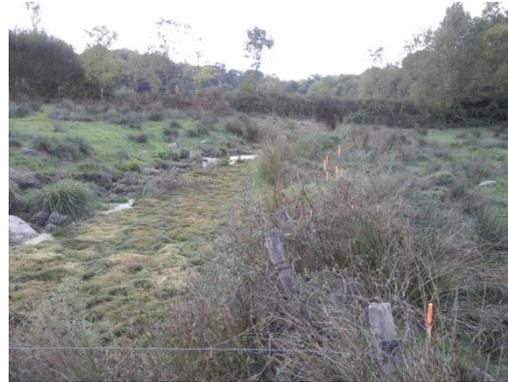
Un cas concret de dispositif "détection précoce et réaction rapide" (Données et photo E. Leheurteux CEN Pays de la Loire)

- Observation : 02/2016
- Balisage avant travaux
- Travaux (10/ 2016)

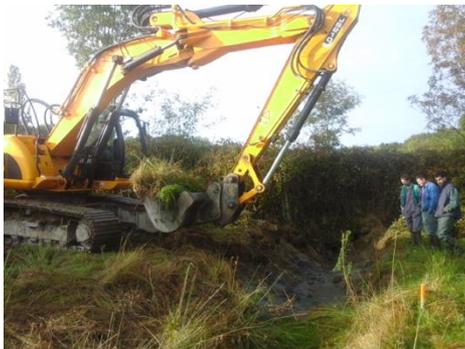
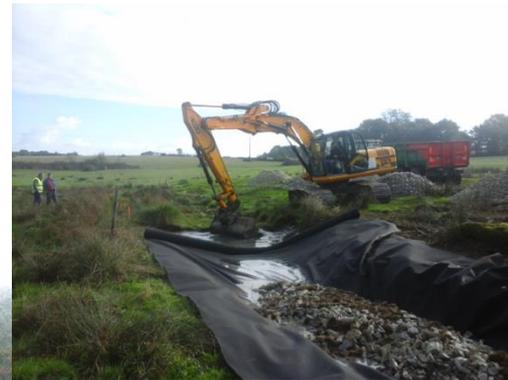
Comité technique
(CPIE Loire Anjou,
CBN de Brest, EPTB
Sèvre Nantaise,
Fédération de pêche
44, CEN PdL)

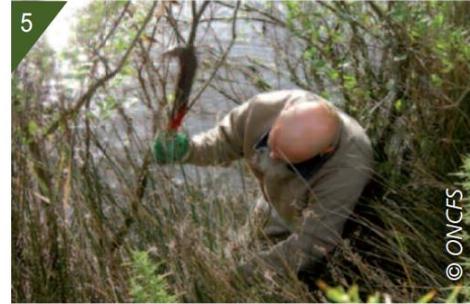
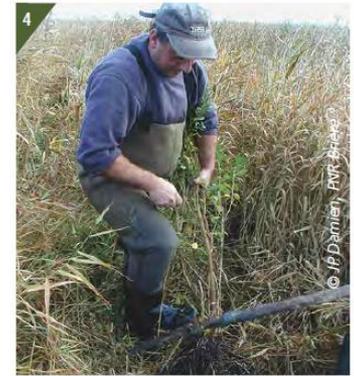
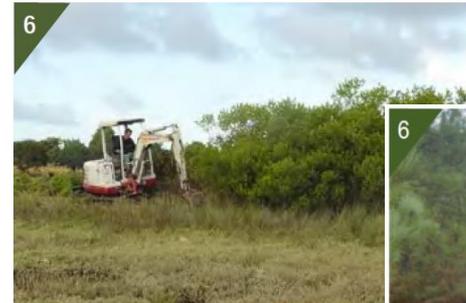
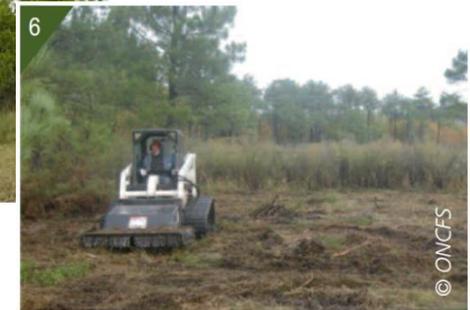
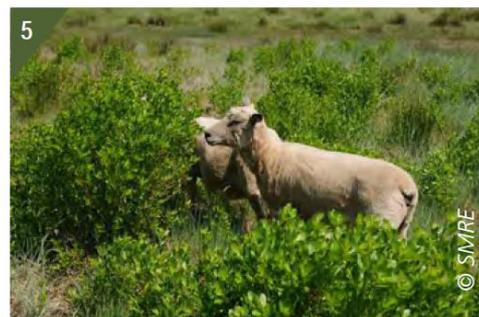
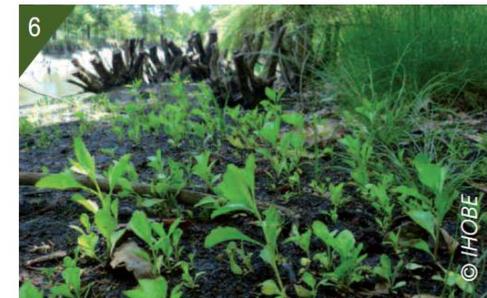
Possibilités d'interventions

- Coupe,
- Arrachage manuel,
- Arrachage mécanique
- Broyage,
- Bâchage et reimplantations après broyage,
- Pâturage
- Dévitalisation après coupe (sulfamate d'ammonium (*Attilex*))
