# Crassule de Helms (*Crassula helmsii*)

## Gestion de la Crassule de Helms dans des mares du Cap Gris-Nez, Pas-de-Calais

### EDEN 62

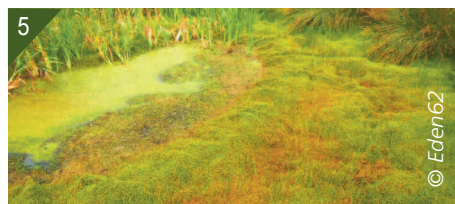
- La colonisation des mares (anciens trous de bombes) par la Crassule de Helms étouffe totalement la végétation aquatique en place et provoque un atterrissement.
- Il n'y a plus d'eau libre visible, ce qui a des conséquences sur la reproduction des amphibiens (Triton crêté notamment).
- Le pâturage ovin en place risque d'accélérer la dissémination de la Crassule de Helms dans les mares qui ne sont pas encore colonisées.

5- Atterrissement provoqué par la colonisation de la Crassule de Helms.

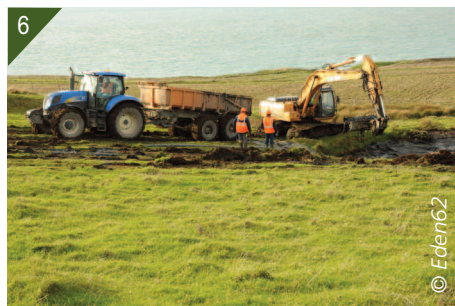
- La maîtrise d'ouvrage a été assurée par le département du Pas de Calais et la maîtrise d'oeuvre par Eden 62.
- Les opérations ont été réalisées à l'aide d'une pelle à chenille, d'un tracteur avec benne et d'un tracteur avec citerne agricole.

- La présence d'eau dans les trous de bombes a nécessité un pompage d'une partie de cette eau avant le curage (à l'aide de la citerne agricole).
- La pompe était équipée d'une crépine (système de filtration) pour éviter que des fragments de Crassule ne soient pompés.

6- Opération de curage sur un des trous de bombe.

- Les cinq mares colonisées par la Crassule de Helms ont été curées en décembre 2014.
- Le chantier a duré cinq jours et a été réalisé par la société COLAS dans le cadre de l'opération Grand Site des deux Caps.

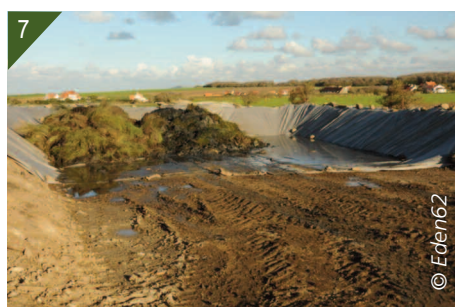
- Après curage, les quelques fragments de Crassule encore présents à la surface de l'eau ont été ramassés à l'aide d'une épuisette.
- Afin de faciliter l'écoulement de l'eau comprise dans le produit de curage, ce dernier a été stocké provisoirement (pendant une semaine) au niveau d'un chemin rural, sur une ancienne décharge communale.

- Afin d'éviter la dispersion de la Crassule, des bâches étanches ont été préalablement posées sur le site de dépôt.
- L'ensemble a ensuite été envoyé dans une décharge classée.

7- Stockage temporaire des produits de curage sur une bâche.

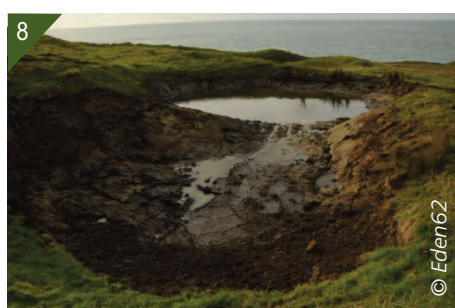
- Au total, 600 mètres cubes de terre et de végétaux ont été évacués.
- La surface dégagée par ces interventions est d'environ 1 000 m<sup>2</sup>.
- En 2015, la Crassule a été retrouvée sur les cinq mares ayant fait l'objet d'interventions : 20 à 30 % de la superficie des mares curées en décembre 2014 sont occupés à nouveau en juillet 2015, sur le pourtour des mares, en situation aquatique pour l'essentiel.
- En revanche, aucun nouveau site n'a été colonisé.
- Les amphibiens continuent à fréquenter les mares lors de la période de reproduction.
- Suite aux interventions de curage, les mares ont repris leur aspect initial, c'est-à-dire un cratère dans le sol suite à l'explosion de bombes.

8- Mare après intervention le 3 mai 2012.

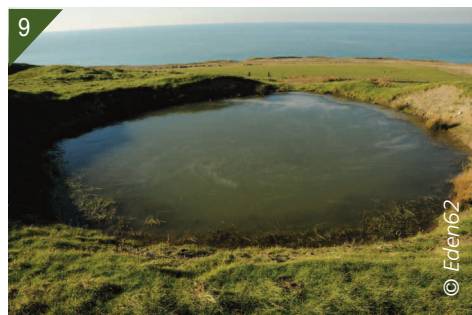
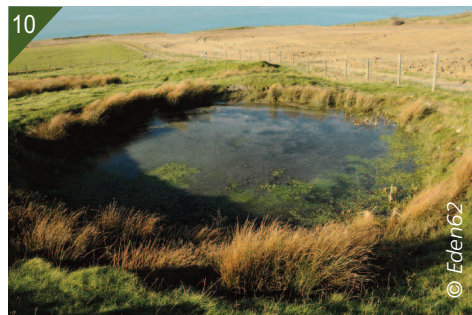
9 et 10- Mares colonisée à nouveau par la Crassule de Helms, en janvier 2016.

- Un arrachage manuel de la Crassule de Helms sera mis en place en 2016 sur les cinq mares curées en 2015. Ce travail sera possible grâce aux travaux de curage de l'année précédente (retour à l'aspect initial des mares).
- Les végétaux arrachés seront évacués dans des sacs poubelle pour incinération en déchetterie.
- Les opérations d'arrachage seront réitérées si nécessaire.
