# Crassule de Helms

## Gestion de la colonisation d'un étang communal par la Crassule de Helms à Luré (Loire)

### Département de la Loire

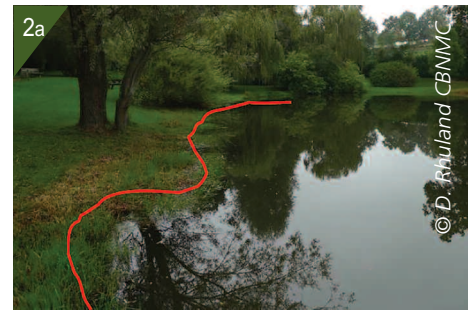
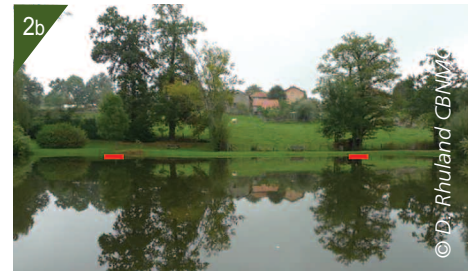
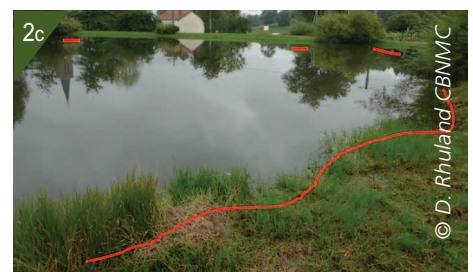
*Crassula helmsii* a été observée en 2006 sur l'étang par le CBNMC. Elle a progressivement colonisé tout le pourtour du plan d'eau, passant d'un recouvrement estimé de 5 m<sup>2</sup> en 2013 à plus de 350 m<sup>2</sup> en 2017.

2 - a, b et c. Localisation de la population de crassule sur l'étang en 2014 (en rouge).  
3 - a et b. Filtres installés au niveau du fossé (a) et du lavoir (b).

■ Le plan d'eau et ses bordures où l'espèce était présente ont été curés sur 50 à 70 cm d'épaisseur. La buse d'arrivée d'eau a également été nettoyée.

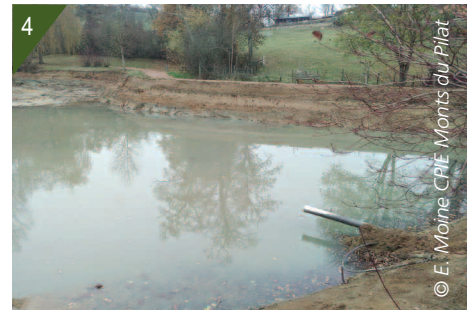
4 - Plan d'eau en cours de vidange.

■ Afin d'éviter la dissémination d'éventuels fragments et limiter l'impact de la vidange sur le cours d'eau (dont le départ de matières en suspension), le lavoir communal a été utilisé comme premier bassin de décantation. Des bottes de paille ont été placées à l'entrée d'eau dans le lavoir et un filtre en mousse à la surverse. Le deuxième bassin bétonné situé juste avant le fossé a été utilisé comme second bassin de décantation. Trois systèmes de filtres successifs (2 en paille et 1 en mousse) ont été posés dans ce bassin. Tous les filtres en paille ont été remplacés au cours de la vidange avant leur colmatage. Les filtres ont été laissés en place tout le long de l'opération, jusqu'à la fin du curage. Le lavoir et le bassin ont été vidés et nettoyés en fin de chantier.

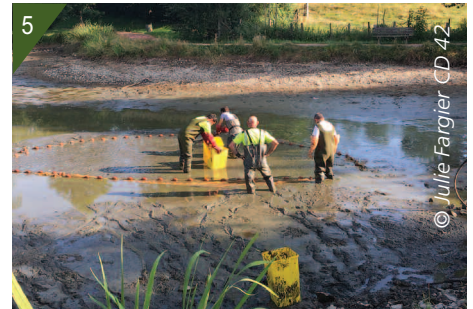
5 - Pêche des poissons présents dans l'étang.

■ Afin d'éviter le colmatage des filtres et pour leur conserver leur efficacité, le débit de vidange a été limité. Les poissons présents dans l'étang ont été pêchés au filet et emmenés à l'équarrissage. Les bottes et le matériel utilisés pour la pêche ont été nettoyés après l'intervention.

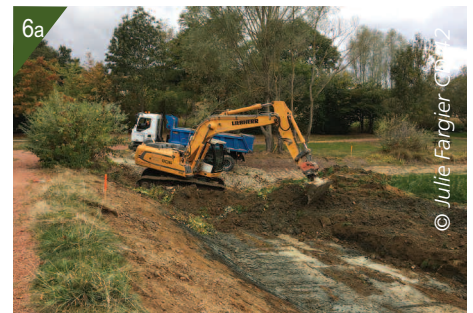
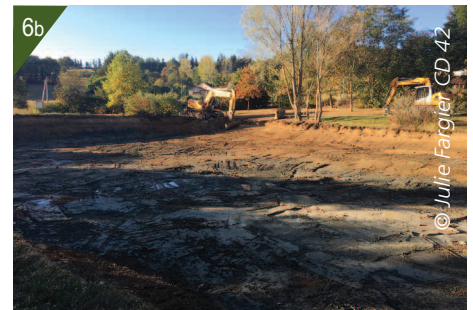
6 - a et b. Opération de curage.

■ Les travaux ont été réalisés par une entreprise privée et ont nécessité deux pelles hydrauliques à chenilles et un camion benne pendant 6 jours. Le sens de déplacement des engins a été précisément défini et le curage a été réalisé de l'extérieur vers l'intérieur pour limiter la dispersion potentielle de crassule.

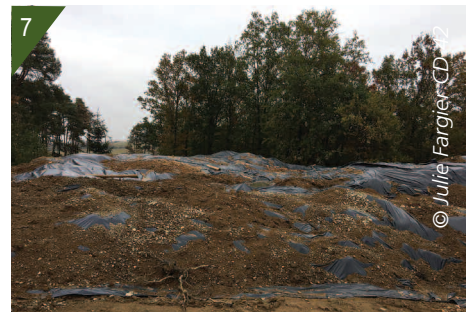
7 - Andain des terres extraites.

- Au total, 1 000 m<sup>3</sup> de terres pouvant abriter des fragments de crassule ont été extraits. Toute la zone colonisée par la crassule a été traitée.

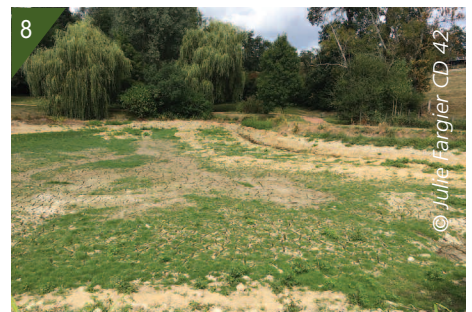
8 - Plan d'eau à sec.

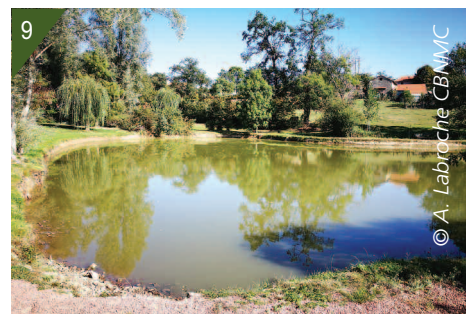
9 - Étang après travaux.

- La première année de suivi a permis de constater un niveau d'eau relativement bas. Les berges abruptes de l'étang (pente raide d'environ 60 cm de haut) ne permettent pas une colonisation rapide par la végétation. Le recouvrement des strates herbacée et muscinale atteint localement 5 voire 10 %. Quelques replats se forment à la base des berges suite à de petits éboulements (érosion). La colonisation végétale ne peut vraisemblablement pas se faire depuis la partie haute. En effet, le substrat a été curé et gratté sur toutes les zones de présence de la crassule. Les pelouses subsistant autour de l'étang se trouvent sur un substrat a priori trop sec et avec une végétation trop dense pour être favorable à la crassule.

- L'aspect paysager du plan d'eau communal a été un peu altéré suite aux interventions. Des travaux de consolidation de berges et/ou d'aménagement paysager seront peut-être réalisés en appliquant toutes les précautions nécessaires.
