## Crassule de Helms

### Gestion de la colonisation d'une mare par la Crassule de Helms

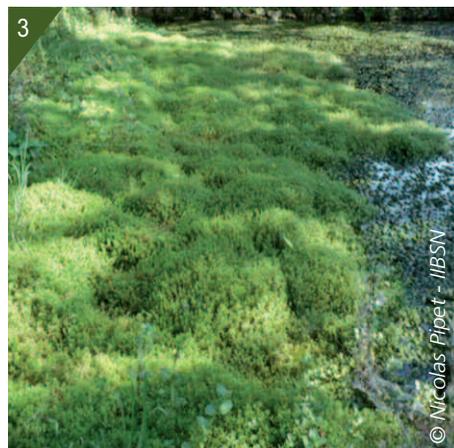
3- Herbiers de *Crassula helmsii*.

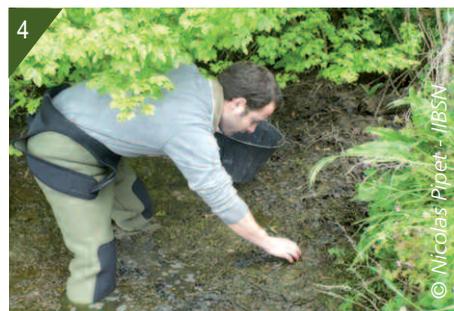
4- Arrachage manuel de *Crassula helmsii*.

■ L'arrachage manuel s'est fait du milieu du plan d'eau vers la berge afin de ne pas marcher sur les zones colonisées et d'éviter le risque de fragmentation et d'enfoncement de la plante dans le sédiment.

■ Les plantes ont été récoltées dans des seaux de dix litres avant d'être transférées dans des bassines.

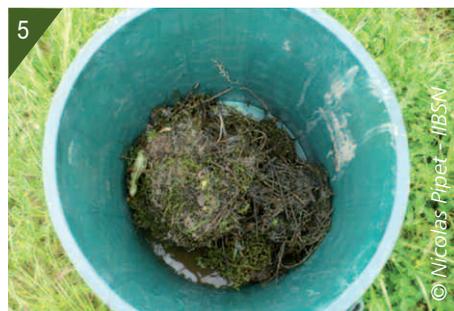
5- Dépôt de *Crassula helmsii* pour transport.

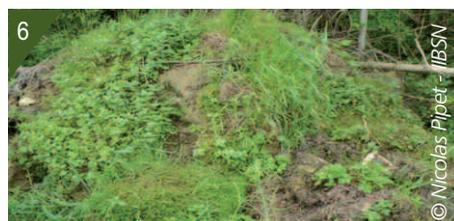
6- Tas de stockage des plantes arrachées.

■ Les plantes arrachées mécaniquement ont été déposées pour les stocker sur une butte située à 100 mètres de la mare. Le terrain, sec et peu accessible, permet de suivre l'évolution de la plante après son dépôt et de transférer sur le tas les plantes arrachées manuellement (à l'aide des bassines).

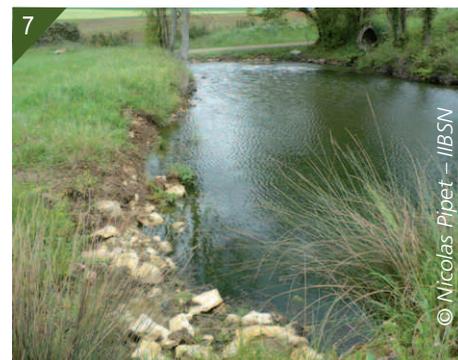
7- Mare après intervention le 3 mai 2012.

- Environ 95 % de la biomasse initiale récoltés.
- Diminution des surfaces colonisées entre le 3 octobre 2011 et le 3 mai 2012, suite à l'intervention mécanique (mais production de boutures).
