Crassule de Helms (*Crassula helmsii*)

Gestion de la Crassule de Helms sur un ancien bras-mort de la Vire, Manche

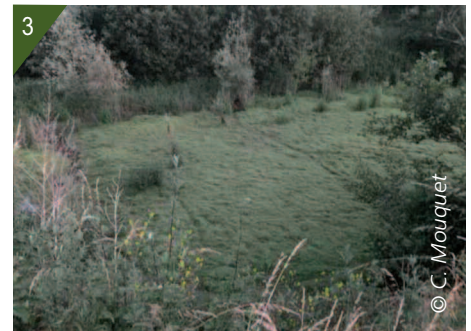
3- Bras-mort colonisé par la Crassule de Helms.
4- Étang du Gast (Manche) colonisé par la Crassule de Helms.
5- Mare en zone arrière-littorale colonisée par la Crassule de Helms à Tourlaville (Manche).

- L'ensemble du bras mort est colonisé par la Crassule de Helms, soit une superficie d'environ 1 700 m². Elle forme au centre du bras mort un tapis dense et épais et se raréfie vers les marges du bras à cause de l'ombrage de la végétation arbustive. Elle est cependant présente sous les saules mais en moindre quantité.

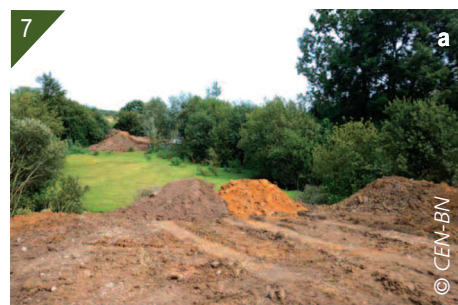
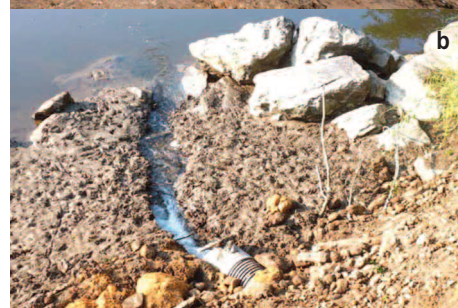
7- Travaux de comblement du bras mort : a) création de la digue, b) pose d'une buse.

- mise en place de la digue et de la buse ;
- début du comblement par l'aval du bras mort.

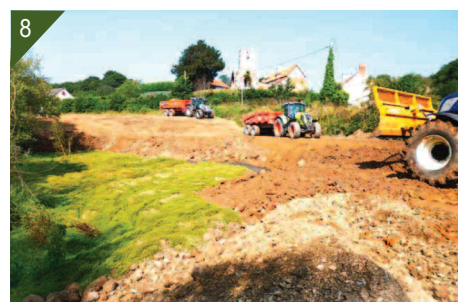
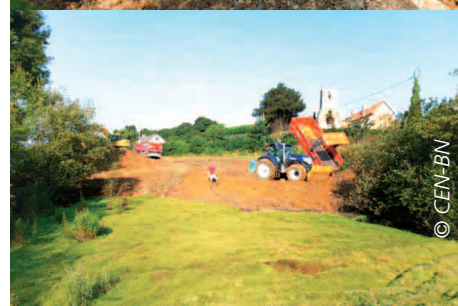
8- Travaux de comblement du bras mort : apport de matériaux sur le site.

- apport des matériaux issus des fours à chaux de la Meauffe sur le site ;
- étalement de ces matériaux à l'aide de pelles et d'un tracteur pousseur.

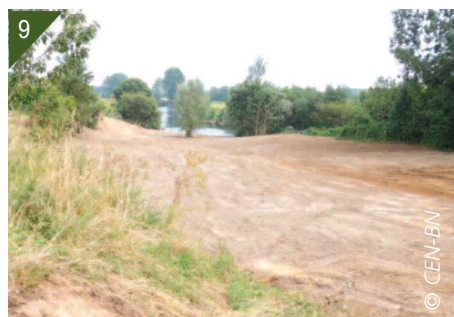
9- Travaux de comblement du bras mort : bras mort entièrement comblé.
10- Etrépage manuel.

■ 4 000 m³ de matériaux ont été utilisés pour le renforcement de la digue et le comblement du bras mort. Une épaisseur de 1,20 m de terre a recouvert l'ensemble de la zone antérieurement colonisée par la crassule.

■ Aucune repousse de crassule n'a été retrouvée depuis. Des espèces rudérales poussent actuellement sur le site.
