Renouées

Gestion de la Renouée du Japon sur le bassin versant des Gardons

Syndicat mixte d'aménagement et de gestion équilibrée des Gardons (SMAGE des Gardons)

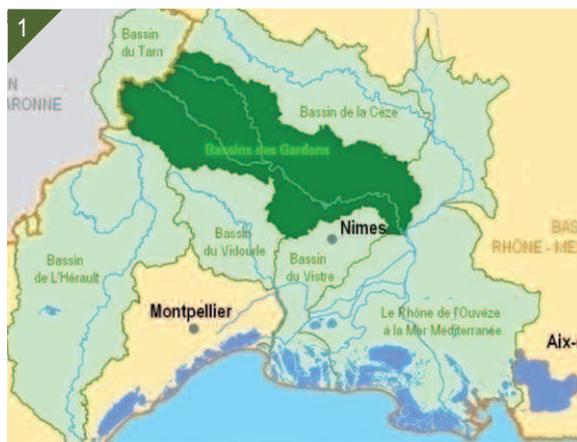
1- Carte de localisation du bassin versant du Gardon.
2- Carte de répartition de la Renouée du Japon. Note : La carte ci-jointe reprend tous les inventaires existants. Ils ont été menés avec des précisions différentes et la densité apparente des points ne correspond pas nécessairement au niveau de colonisation relatif. Elle doit être lue seulement comme une carte de présence-absence.

- Les renouées asiatiques sont très implantées sur les Gardons. Les Cévennes jusqu'à Vézénobres sont très

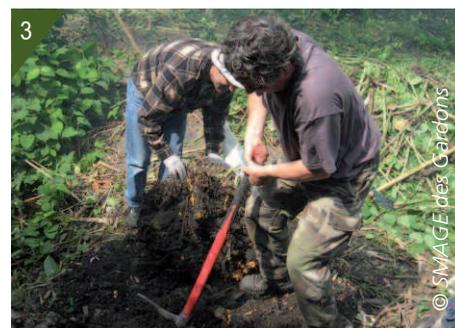
3- Arrachage manuel de renouée.

- arrachage manuel régulier de la renouée : entre 3 et 6 arrachages réalisés entre avril et octobre ;
- ouverture et maintien du sentier de découverte le long des berges.

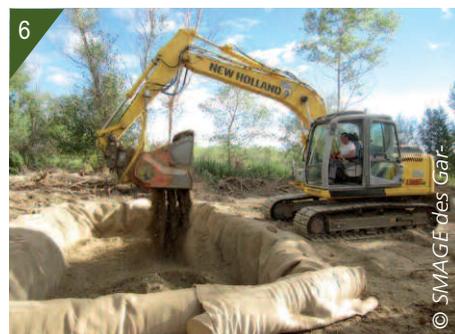
6- Broyage réalisé dans la fosse d'extraction.

- broyage des matériaux *in situ* avec un godet cribleur-broyeur en 2-3 passes ;
- matériaux réintégrés dans la fosse d'extraction et recouverts d'une bâche (permettant de bloquer les repousses et d'accélérer le pourrissement des rhizomes) ;
- site recouvert de matériaux sains pris sur place (limiter le risque de décapage en cas de crue) ;
- repousses issues des fragments « perdus » arrachés l'année d'après ;
- suivi des sites.

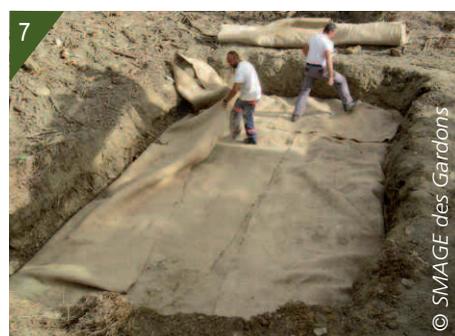
7- Matériaux recouverts d'un feutre biodégradable.

■ Le procédé initial prévoyait le recouvrement par des bâches plastiques. L'enlèvement de ces bâches nécessitant une intervention mécanique, le secteur d'intervention étant trop important (20 km) et sensible au crues, ces bâches ont été remplacées par un feutre épais biodégradable en chanvre et jute (densité 1 200 g/m²).

■ L'utilisation d'un feutre biodégradable en substitution de la bâche plastique a montré des limites :

- dégradation trop rapide du feutre lorsqu'il est enfoui, le rendant plus facilement transperçable par les repousses des rhizomes ;

- perméabilité du feutre qui prolongerait la durée de vie des rhizomes, ne bloquant pas les transferts d'eau et d'air.

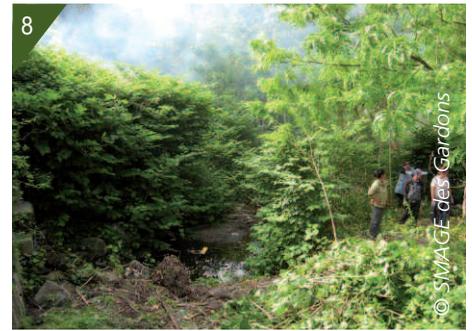
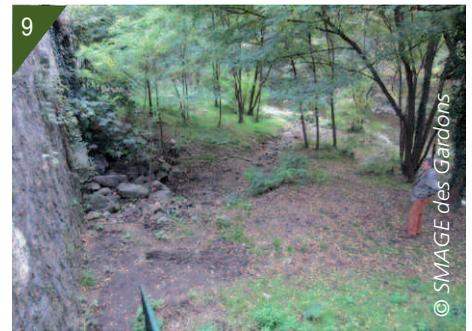
8- 9- Secteur colonisé par la Renouée du Japon à la Grand'Combe en 2009 et en 2013.

■ Site de la traversée du Grand'Combien : après cinq ans d'intervention, bilan très positif : la renouée recule sur l'intégralité du linéaire et n'est présente qu'à l'état de pousses éparées. La fréquentation des berges par le public est plus importante et la quantité de déchets jetés par les riverains depuis la route diminue régulièrement. Le chantier d'insertion a eu des retombées sociales positives : appropriation des actions par les employés de l'association Tremplin pour l'emploi, le développement et l'avenir en Cévennes (TEDAC) et reconnaissance des habitants.

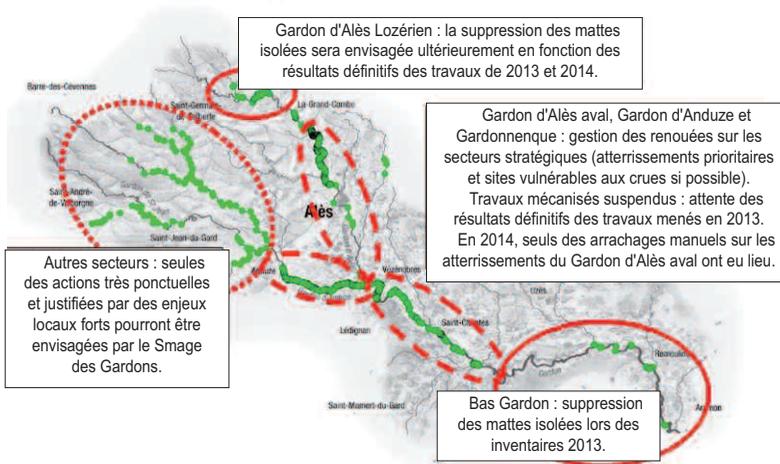
Carte de répartition de la Renouée du Japon sur les Gardons en 2013 (avant les travaux sur le Gardon d'Alès aval et la Gardonnenque). Points verts : Renouée du Japon

Carte synthétisant les choix stratégiques identifiés. © SMAGE des Gardons

■ Le bilan des travaux et les inventaires menés en 2012 et 2013 ont amené à réajuster régulièrement le plan de gestion de la Renouée du Japon. En fonction du niveau de colonisation des cours d'eau par cette plante, différentes stratégies d'actions sont maintenant définies :

- cours d'eau fortement colonisés : exclus du plan de gestion en raison des moyens humains et financiers trop élevés et des contraintes techniques de mise en œuvre ;
- cours d'eau moins colonisés : gestion centrée sur les secteurs à enjeux (traversées urbaines, atterrissements prioritaires) ;
- sites isolés : gestion immédiate.
