Azolle fausse-fougère

Éradication de l'Azolle fausse-fougère par ramassage manuel sur l'étang de la Coste (Côtes d'Armor)

Saint-Brieuc Armor Agglomération (SBAA)

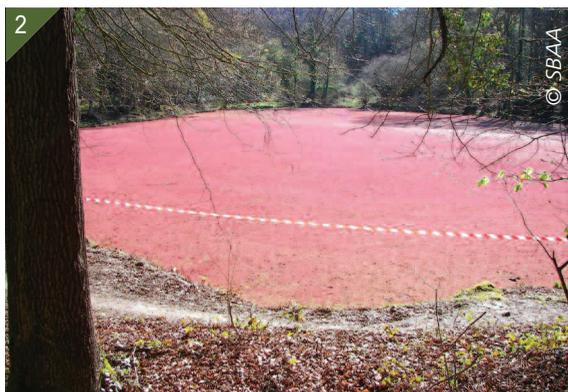
- L'azolle présentait un développement très dense, recouvrant l'intégralité du plan d'eau, avec également une importante épaisseur de frondes mortes sous l'eau.

1 - Localisation de l'étang de la Coste (en rouge) et de la retenue d'eau du barrage de Saint-Barthélemy (en bleu).
2 - L'étang entièrement colonisé par l'azolle.

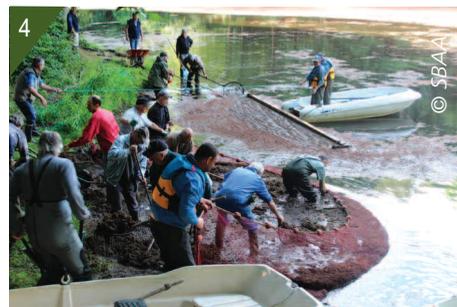
4 - Filet chargé d'azolle remonté sur la berge.

■ À l'aide d'épuisettes à main et de filets à mailles moyennes (1 cm), les nappes d'azolle ont été rassemblées et ramenées sur la berge. Des barques ont été utilisées pour accéder au centre du plan d'eau.

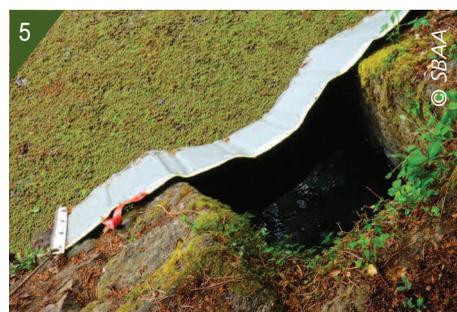
5 - Bâche utilisée pour éviter la dispersion de l'azolle.

■ En premier lieu, afin d'éviter la propagation de l'espèce en aval, un siphon a été installé à l'exutoire de l'étang ainsi qu'une bache flottante utilisée d'ordinaire pour contenir les pollutions du type hydrocarbure.

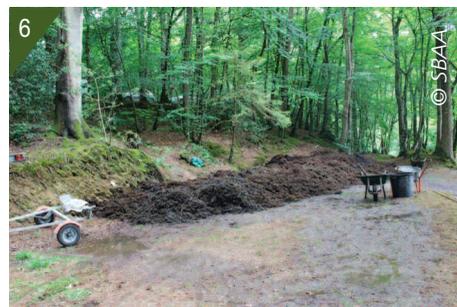
6 - Mise en andain pour ressuyage / séchage avant export

■ L'azolle ramassée a été mise en andains pour ressuyage à proximité du site d'extraction, puis transportée après l'été en déchetterie et intégrée à la fabrication de compost (dans le circuit « algue verte » : séchage de toute la matière avant mélange aux déchets verts classiques).

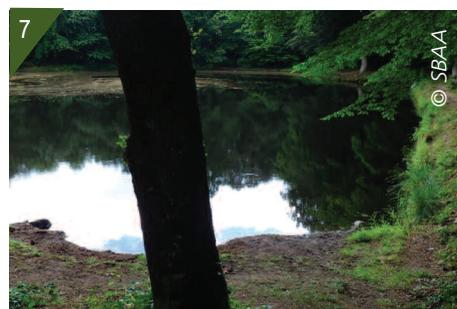
7 - Étang le lendemain de l'opération.

■ Lors de la journée d'intervention de juillet 2016, la totalité du plan d'eau a été traitée et environ 50 m³ d'azolle ont été extraits, séchés, ressuyés et exportés. Mis à part le repérage du petit patch isolé au nord de l'étang en août 2016, aucun autre signalement d'azolle n'a été rapporté lors des suivis.

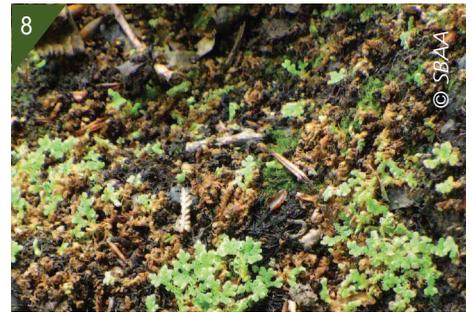
8 - Petite zone d'azolle observée au nord du site en août 2016.

■ Au début du mois d'août 2016, soit un mois après les opérations, le technicien chargé du suivi a observé la présence d'azolle sur environ 2 m² dans la zone humide au nord de l'étang, à quelques mètres du plan d'eau sur un substrat sablo-vaseux détremé. À l'aide du président de la société de chasse, le technicien a décapé à la pelle et avec précaution cette petite zone colonisée, en partant de l'extérieur vers l'intérieur afin de ne pas oublier de fragments ou d'en disperser. Cette opération complémentaire a nécessité une heure d'intervention. L'azolle extraite, transportée à l'aide d'une poubelle plastique, a été intégrée à l'andain issu des interventions de juillet.

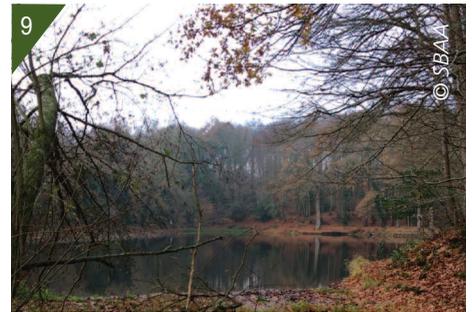
9 - Étang 4 mois après les interventions.

■ Deux ans et demi après l'intervention, l'azolle n'est plus observée sur le site.
