Canne de Provence

Expérimentations de plusieurs techniques de gestion de la Canne de Provence sur les bords du Rhône (Drôme - Vaucluse)

Compagnie nationale du Rhône

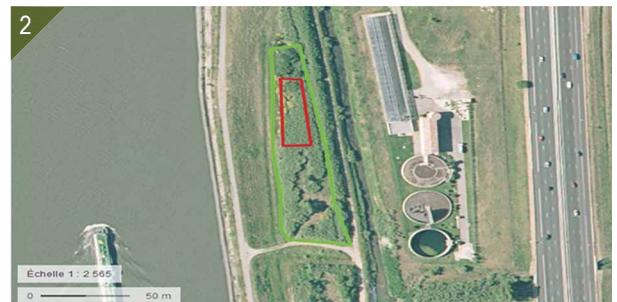
2 - Site d'intervention (2016).

■ Un cannier de 3 600 m² (cannier nord) sur le territoire de la commune de Saint-Paul-Trois-Châteaux (Drôme - 26) a fait l'objet des interventions de 2016. Il se situe en rive gauche du Rhône, sur une digue construite il y a plus de 60 ans (Fig. 2).

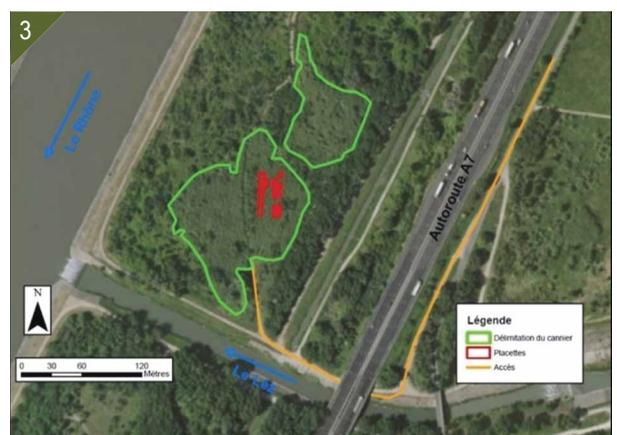
3 - Site d'intervention (2017-2018).

■ Les interventions de 2017 et 2018 ont concerné un cannier de 20 800 m² situé plus au sud (cannier sud),

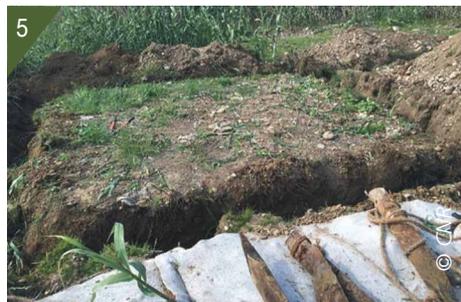
5 - Zone au sol non broyé fauchée avant bâchage et creusement des tranchées (Intervention 2016).

■ Des tranchées de 50 cm de large et de 30 cm de profondeur ont été creusées autour des placettes pour permettre la fixation des bâches (Fig. 5).

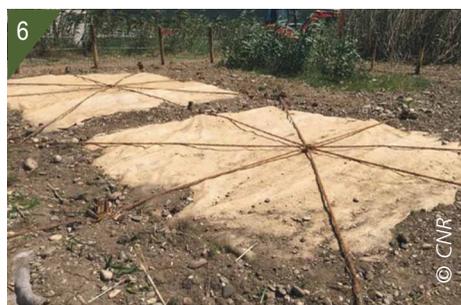
6 - Bâchage géotextile biodégradable (Intervention 2016).

■ Toutes les placettes ont été recouvertes de bâches tendues. Un repli de 10 cm a été accroché à l'aide d'agrafes dans le sol dans les tranchées pour fixer l'ensemble du dispositif (Fig. 6). Les lés des bâches ont été superposés les uns aux autres afin d'obtenir une zone de recouvrement de 50 cm de largeur.

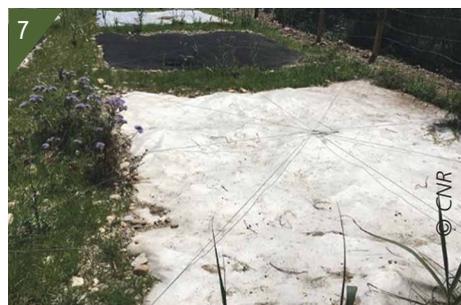
7 - Bâchage géotextile synthétique (Intervention 2016).

■ Différentes bâches ont été testées pour identifier le matériel de recouvrement le plus efficace (Fig. 7).

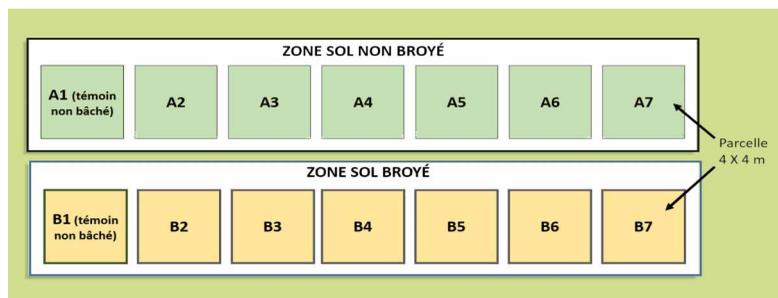
8 - Répartition des placettes de l'intervention en 2016.

■ Selon les placettes, les modalités de mise en œuvre étaient les suivantes (Fig 8) :

- placette A1 : témoin sol non broyé + non bâché ;
- placette B1 : témoin sol broyé + non bâché ;
- placettes A2 et B2 : feutre de paillage biodégradable Géochanvre (400 g/m²) ;

- placettes A3 et B3 : feutre de paillage biodégradable PLA/JUTE d'Eurotec (1 400 g/m²) ;
- placettes A4 et B4 : feutre de paillage biodégradable PLA/JUTE/SISAL/MAT BI d'Eurotec (1 700 g/m²) ;
- placettes A5 et B5 : bâche synthétique DENDRO-SCOTT Root Barrier ;
- placettes A6 et B6 : géotextile synthétique renforcé avec feuille de cuivre ROOTX (450 g/m²) ;
- placettes A7 et B7 : géotextile synthétique TECHNOGEO F30 (400 g/m²).

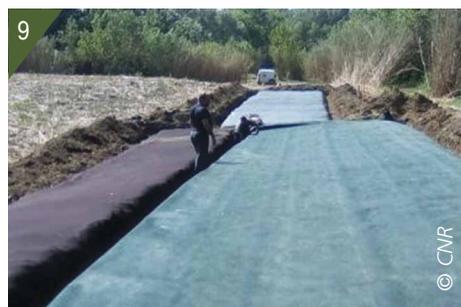
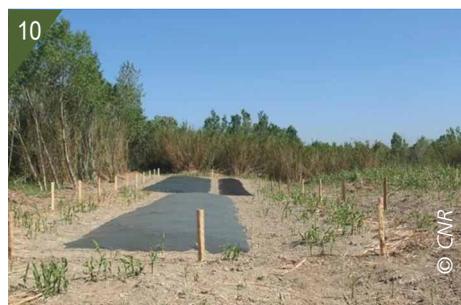
9 - Mise en place des bâches sur la zone 1.
10 - Dispositif en place sur la zone 1.

- Les dimensions de cette zone étaient de 120 x 60 m. Le sol n'a pas été broyé avant la pose des bâches. Seul le contour de la parcelle a été travaillé à l'aide d'une mini-chargeuse à chenille pour permettre par la suite le passage du lamier. La taille des placettes a été définie selon les dimensions du conditionnement/commercialisation des bâches afin de tester la reproductibilité du protocole (Fig. 9 et 10).
- Trois types de bâches ont été testés :
 - placette A : le Géotextile biodégradable OKOLYS en toile tissée (largeur de 3,41 m) ;
 - placette B : le « Feutre PLA » biodégradable de Reviron Tissage (largeur de 2,6 m) ;
 - placette C : la bâche synthétique « Plantex Platinum » de DuPont (largeur de 4,2 m).

■ Les bâches ont été tendues et fixées au sol à l'aide d'agrafes dans des tranchées dimensionnées 50 x 30 cm. Elles devaient être tendues le plus possible pour résister au vent. Une fois les tranchées rebouchées, il a été choisi de ne pas ajouter de dispositif de fixation supplémentaire.

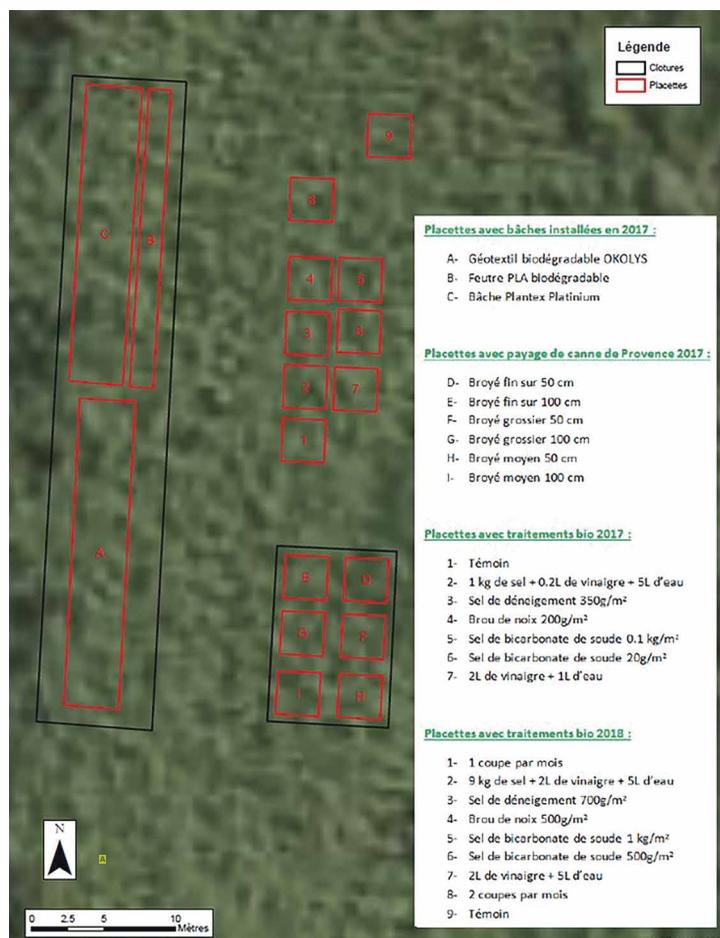
11 – Protocole expérimental du cannier Sud (la zone 2 n'apparaît pas sur ce schéma). Source : CNR

- Quatre zones ont ensuite été définies pour y tester différentes méthodes (Fig. 11) :
 - zone 1 : bâchage avec trois types de bâche, une clôture d'enceinte a également été installée pour protéger le dispositif de toute intrusion animale pouvant les endommager ;

- zone 2 : fauches régulières ;
 - zone 3 : fauches régulières suivies de l'application de paillage à base de broyat de Canne de Provence ;
 - zone 4 : fauches régulières suivies d'un traitement biologique.

■ Zone 2 : Fauche répétitive – 2017 (n'apparaît pas sur le schéma expérimental [Fig. 11])

■ Les cannes ont été ramassées et stockées temporairement avant d'être broyées à proximité des parcelles sur un géotextile les isolant du sol. Les quantités extraites lors de chaque intervention mensuelle ont été relativement faibles et un broyage a été réalisé à la fin de l'expérimentation sur l'ensemble des déchets extraits. Le broyat a ensuite été évacué dans une benne étanche vers un centre agréé pour y être composté ou valorisé sous forme de copeaux pour le paillage de la zone 3 (Fig. 11).

■ En 2018, ces parcelles ont été abandonnées et remplacées par les parcelles 1 et 8 dans le secteur « traitements biologiques » qui ont été fauchées respectivement 1 fois et 2 fois par mois (Fig. 11).

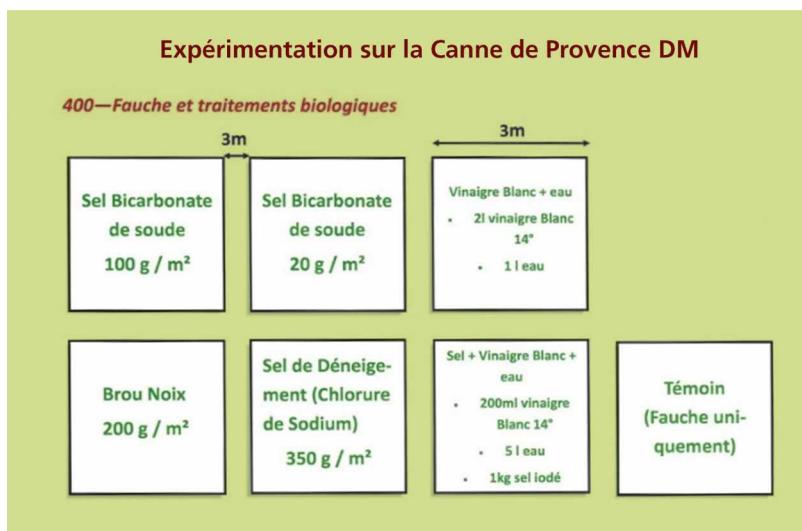
12 - Traitements biologiques effectués sur les placettes en 2017. Source : CNR.

■ Zone 4 : Fauche répétitive et traitements biologiques – 2017 et 2018 (Fig. 12)

■ Sur cette dernière zone, une fauche manuelle a également été effectuée une fois par mois d'avril à septembre, après la fauche mécanique de mars, sur des placettes de 3 m x 3 m. Différentes substances naturelles ont ensuite été appliquées, une fois par mois. Le choix des substances utilisées a été fait en partenariat avec l'Office national de la chasse et de la faune sauvage (ONCFS).

■ Les substances utilisées sont les suivantes :

- le brou de noix (sous forme de poudre) ;

- le bicarbonate de soude, à deux dosages différents (100 g/m² et 20 g/m²) ;

- le sel brut ;

- le mélange de sel + vinaigre blanc + eau ;
- le mélange vinaigre blanc + eau.

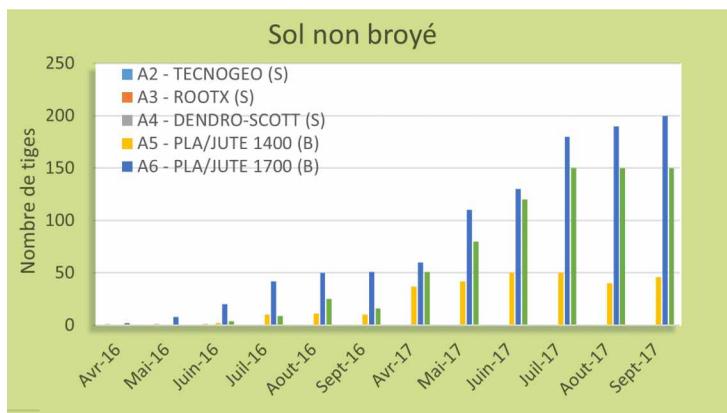
Graph 1 : Évolution mensuelle du nombre de tiges observées selon les types de bâches. Intervention de 2016 sur sol non broyé (S = synthétique ; B = Biodégradable). La zone témoin n'est pas représentée pour une meilleure lisibilité.

■ Au total, 4 958 repousses ont été comptabilisées entre 2016 et 2018 sur les parcelles tests. 97,4 % de ces repousses ont été observées sur les parcelles recouvertes de géotextiles biodégradables contre 2,6 % sur les parcelles recouvertes de bâches synthétiques.

■ Le broyage du sol et plus particulièrement des rhizomes, utilisant la sous-soleuse et le broyeur, ont ralenti la dégradation des bâches en empêchant la repousse des cannes qui étaient deux fois moins nombreuses et moins hautes que sur les placettes non broyées.

■ Tous les textiles synthétiques ont empêché le développement de la Canne de Provence. La plus fine des bâches (DENDRO-SCOOT Root Barrier) s'est dégradée après un an d'utilisation, néanmoins les cannes ont très peu repoussé par la suite. Les bâches synthétiques plus épaisses (ROOTX et TECHNOGEO F30) sont très efficaces car toujours intactes avec aucune repousse observée pendant le suivi.

■ Les bâches biodégradables, bien qu'épaisses, se dégradent trop rapidement et sont plus facilement transpercées par les repousses de canne, notamment au niveau des jointures ou en périphérie des placettes. D'après les suivis menés sur deux ans, la bâche biodégradable la plus efficace est celle à base de PLA/JUTE/SISAL/MAT B (1700 g/m²).

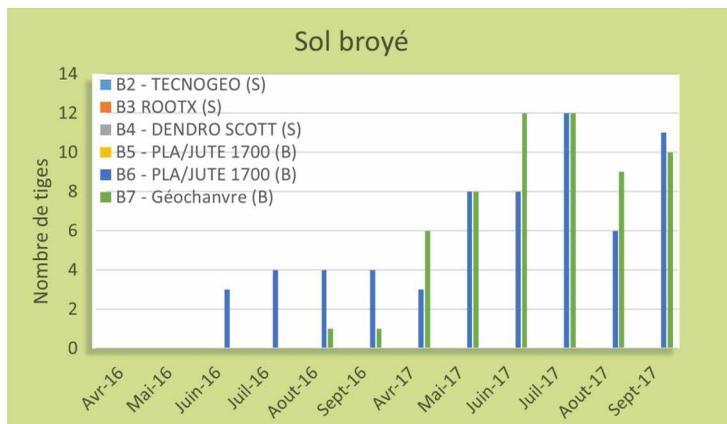
Graph 2 : Évolution mensuelle du nombre de tiges observées selon les types de bâches. Intervention de 2016 sur sol broyé (S = synthétique ; B = Biodégradable). La zone témoin n'est pas représentée pour une meilleure lisibilité.

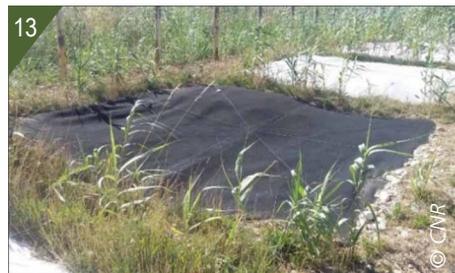
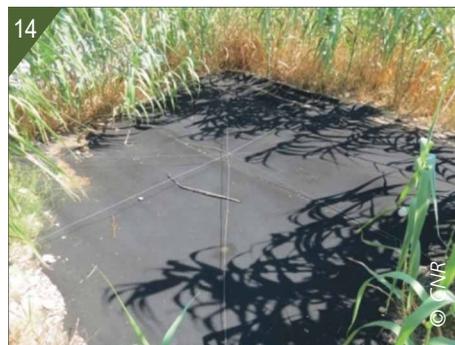
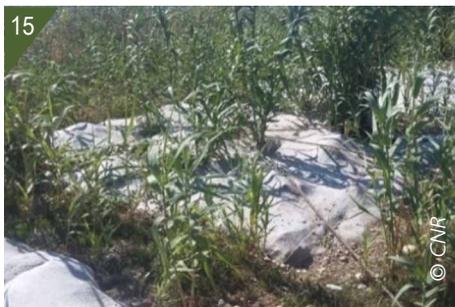
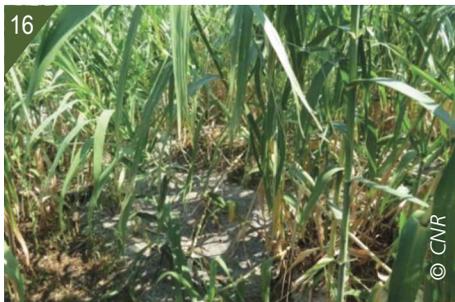
13 et 14 - Suivi des repousses lors de l'utilisation d'une bâche géotextile synthétique (ROOTX) sur un sol non broyé le 26 juillet 2016 (en haut) et le 25 juillet 2018 (en bas).
15 et 16 - Suivi des repousses lors de l'utilisation d'une bâche biodégradable (PLA/JUTE (1400 g/m²)) sur un sol non broyé le 26 juillet 2016 (en haut) et le 25 juillet 2018 (en bas).

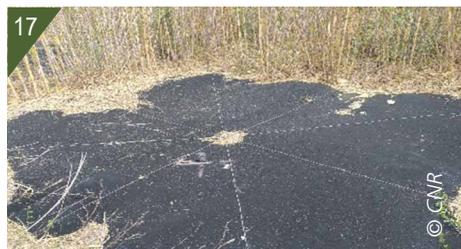
17 – Bâche ROOTX en 2022.

■ En 2022, après un arrêt des suivis pendant quatre ans, les bâches ROOTX, TECHNOGEO F30 et PLA/JUTE (1400 g/m²) sont toujours présentes (Fig. 17). En revanche, toutes les autres se sont dégradées (Fig. 18). Toutefois, quelle que soit la bâche utilisée, aucune canne n'a repoussé sur la zone expérimentale ni sur les placettes témoins. Ces suivis de 2022 ont donc confirmé l'efficacité sur le long terme des techniques dont les résultats étaient déjà jugés encourageants en 2017 et 2018. Les travaux préparatoires (sous-soleuse, broyeur, fauche initiale) et de renforcement (clôture et fixation des bâches) s'avèrent être tout à fait nécessaires pour maintenir les bâches et donc conserver un contact néfaste le plus long possible sur les rhizomes de canne. De cette manière, la canne se dévitalise plus facilement.

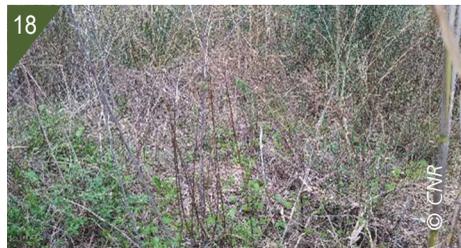
18 – Bâche DENDRO-SCOTT en 2022.

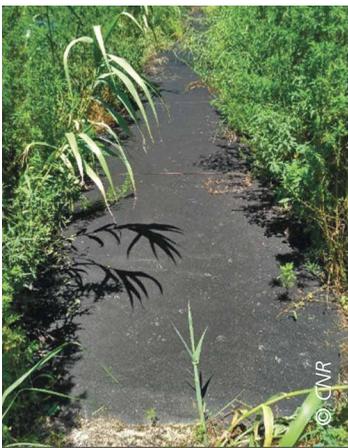
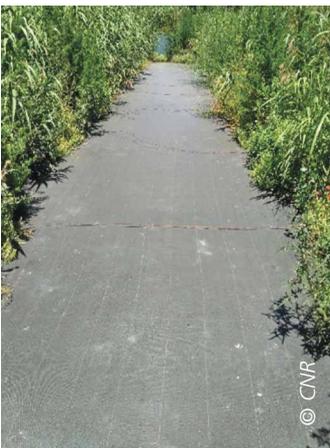
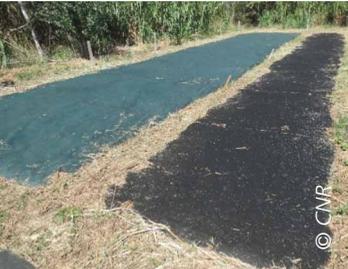
Tableau 1. Comparaison entre le feutre PLA biodégradable et le géotextile biodégradable OKOLYS en 2018

Feutre PLA biodégradable	Géotextile biodégradable OKOLYS
27 juin 2018

3 septembre 2018

■ Le feutre PLA, avec aucune repousse comptabilisée en 2017 et 2018, est plus efficace que les autres bâches, avec ensuite la bâche Plantex Platiniium avec deux repousses et la bâche OKOLYS avec 13 repousses.

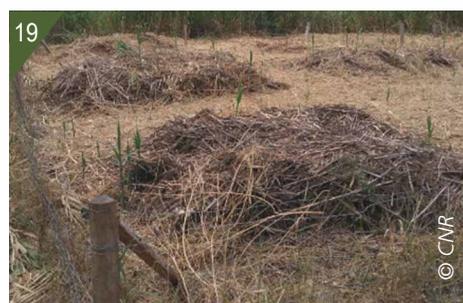
19 – Paillage de calibre moyen avec une épaisseur de 50 cm en 2018.

■ Les repousses de cannes de Provence traversent facilement les paillages même avec une épaisseur de 50 cm ou 100 cm (Fig. 19). Cette technique n'est donc pas efficace.

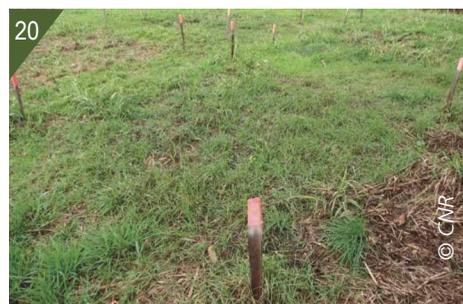
20 – Placette 7 à base de vinaigre et d'eau 2018.

■ La placette 7, traitée avec du vinaigre et de l'eau, montre visuellement des résultats plus perceptibles, car colonisée par des herbacées semblant freiner le développement des cannes. Néanmoins, l'hétérogénéité propre au développement de chaque massif de Canne de Provence au sein du cannier sur ce site (en mini-bosquets) peut, indépendamment du traitement, expliquer ce résultat.

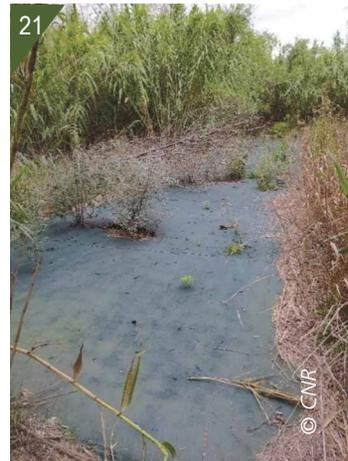
21 - Feutre PLA en 2022.

■ Le bâchage est la technique la plus efficace, en particulier avec les bâches en géotextiles (ROOTX et TECHNOGEO F30). Les résultats obtenus avec le feutre PLA biodégradable sont également concluants. Sa dégradation est rapide, et il pourrait ainsi être utilisé lors de plantations afin de favoriser temporairement le développement des espèces plantées au détriment des repousses de la Canne de Provence. Les bâches synthétiques sont plus adaptées là où l'élimination totale de la végétation dont la Canne de Provence est attendue, sur les digues par exemple, où les motivations d'intervention relèvent de la sécurité. Toutefois, les bâches synthétiques doivent être utilisées avec parcimonie puisque les composés plastiques les constituant et leur durabilité peuvent être néfastes sur le long terme pour l'environnement.
