## Jussies

# Intervention d'arrachage de la jussie dans le port de Biganos (Gironde)

### Syndicat Intercommunal du Bassin d'Arcachon (SIBA)

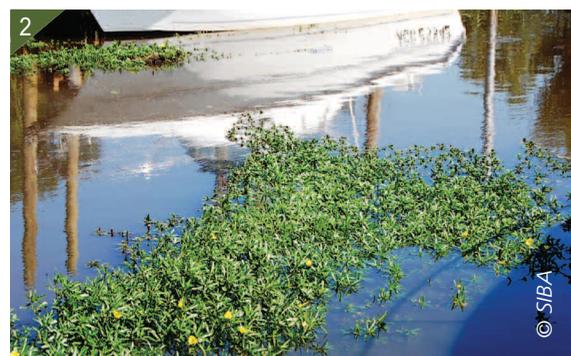
■ La zone colonisée s'étendait sur 1 200 m<sup>2</sup> environ et regroupait une dizaine d'herbiers, principalement localisés au niveau des mouillages des bateaux, et s'étendant vers le centre de la darse.

2 - Herbier de jussie dans le port de Biganos.

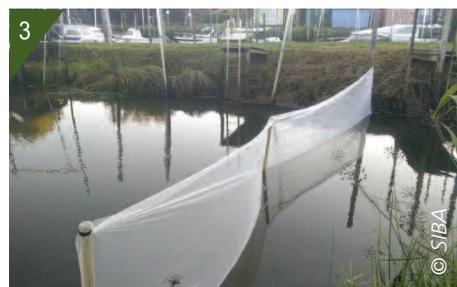
3 - Mise en place du barrage filtrant.  
4 et 5 - Arrachage manuel de la jussie dans la darse.  
6 - Le tractopelle manipulé depuis la berge.  
7 - Herbier de jussie à marée basse.  
8 - Herbier de jussie après interventions d'arrachage.

■ Un barrage filtrant (filet à insecte) a été placé à l'entrée de la darse, sur la largeur du cours d'eau (10 m) et autour d'un herbier supplémentaire repéré à l'entrée de la darse. Deux barques ont ensuite été réparties sur la zone colonisée, à marée descendante. Utilisées pour collecter les plants arrachés éloignés des berges, elles devaient rester envasées jusqu'à ce que la marée remonte et permette leur évacuation et leur déchargement.

■ L'installation du barrage filtrant ne s'est pas avérée satisfaisante, son efficacité a été notamment mise à mal par le vent. Un système de flottaison et de lestage pourrait s'avérer plus efficace et permettrait de s'adapter aux hauteurs d'eau de la darse, qui varient avec la marée.

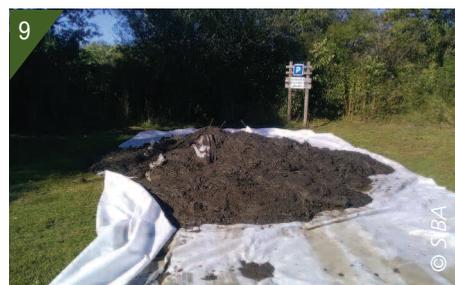
9 - Zone de déchargement et de ressuyage des déchets issus de l'intervention.  
10, 11 et 12 - Herbière de jussie à marée haute (10), à marée basse (11) et après interventions d'arrachage (12).

■ La zone de déchargement de la jussie arrachée se situait à proximité d'une aire de stationnement, sur un point non submergé à marée haute. Les plants arrachés y étaient ressuyés sur du géotextile avant d'être évacués vers le centre technique municipal. Après assèchement dans une zone confinée du centre technique, ils ont ensuite été évacués vers des centres de compostage en même temps que les déchets municipaux.
