Jussies

(*Ludwigia spp.*)

Test d'une méthode d'éradication de la jussie sur les étangs d'Acigné (Ille-et-Vilaine)

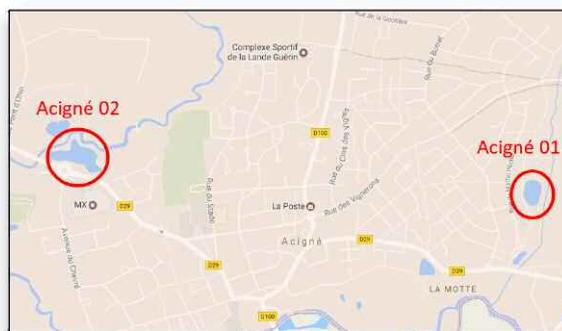
- Les interventions ont été mises en œuvre sur deux plans d'eau colonisés par la Jussie à grandes fleurs (*Ludwigia grandiflora*) situés à Acigné, à l'est de Rennes :
 - un bassin tampon de 6 000 m² (Acigné 01) alimenté par la nappe alluviale et par un fossé hydraulique au nord assurant l'acheminement des eaux de ruissellement d'un lotissement. Un ouvrage de régulation des débits permet l'évacuation des eaux jusqu'au ruisseau de Joval à environ 25 m au sud-est du site. Le ruisseau de Joval collecte un bassin versant de 2,6 km² et se jette dans la Vilaine environ 400 m en aval du site ;
 - un étang d'agrément de 12 500 m² (Acigné 02), destiné principalement à la promenade, alimenté par la nappe

1 - Localisation des deux plans d'eau sur la commune d'Acigné.
2 - Vue aérienne du bassin tampon (Acigné 01).
3 - Vue aérienne de l'étang (Acigné 02).

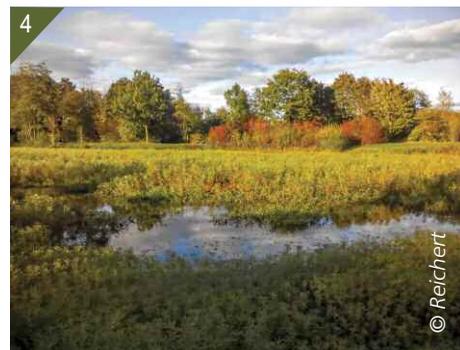
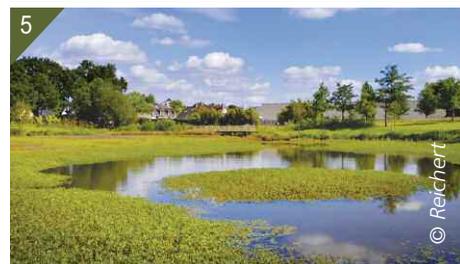
■ Les deux plans d'eau étaient très fortement colonisés par la jussie (70 % sur Acigné 01, 90 % pour Acigné 02), ce qui limitait le développement de la faune et de la flore des sites.

4, 5 - Étang Acigné 02 avant intervention.
6 - Arrachage mécanique sur l'étang Acigné 02.
7 - Dispositif de filtration à la pompe sur l'étang Acigné 02.
8, 9 - Curage sur l'étang Acigné 02.

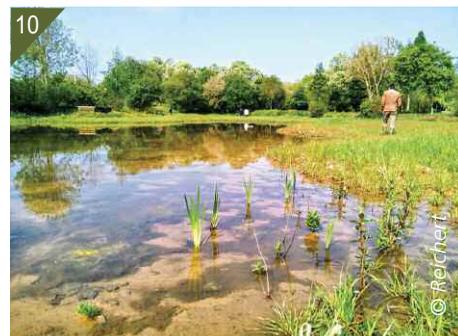
10 - Roselière sur l'étang Acigné 02 (après intervention).

- Autour des deux sites, une végétalisation a été effectuée par l'implantation d'une roselière, et un semis prairial a également été mis en place autour de l'étang d'Acigné 02. Sur ce dernier, la roselière présente au sud-est devait être conservée et un arrachage manuel de la jussie y était prévu, cependant sa colonisation était trop étendue et cet espace n'a finalement pas pu être conservé.

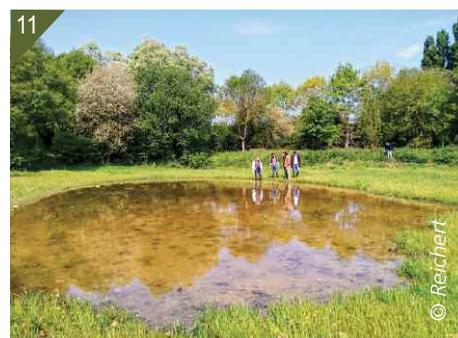
11 - Acigné 02 après végétalisation.

- Le plan d'eau d'Acigné 02 a quant à lui été comblé, sans que le niveau topographique initial soit réhaussé afin de conserver le caractère humide du site sans toutefois recréer un étang. Entre 50 et 70 cm de terre minérale puis 20 cm de terre végétale ont été utilisés pour le remblai.
