Myriophylle du Brésil

Gestion du Myriophylle du Brésil dans le plan d'eau de Riondaz à Viriat (Ain)

Le Syndicat du bassin versant de la Reyssouze (SBVR)

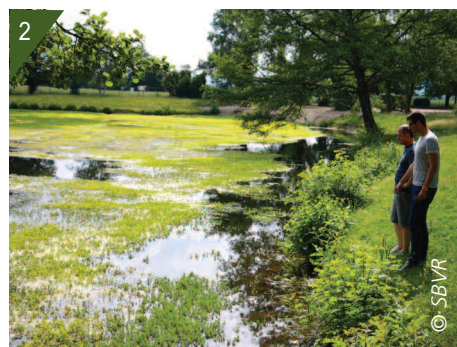
- En deux ans, le Myriophylle du Brésil s'est fortement développé sur le plan d'eau. En 2017, il recouvrait l'intégralité du plan d'eau en remplaçant les herbiers aquatiques présents auparavant.

2 - Vue du plan d'eau colonisé par le myriophylle.

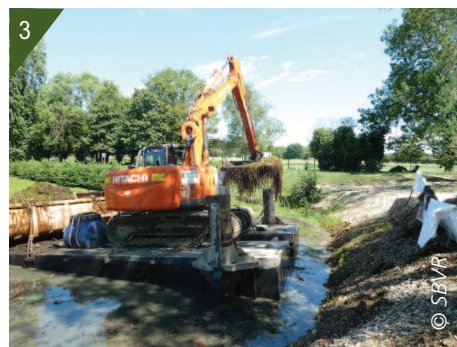
3 - Arrachage mécanique avec pelle sur barge.

- Le SBVR a décidé d'organiser une opération de régulation du myriophylle afin d'éviter les risques de dissémination de l'espèce sur d'autres sites du bassin versant et de permettre au plan d'eau de retrouver son usage de loisir pour satisfaire les besoins de son propriétaire.
- L'intervention a consisté à arracher le myriophylle à l'aide d'une pelle mécanique installée sur une barge flottante, ce qui lui permettait de parcourir l'ensemble du plan d'eau. Elle

était munie d'un godet griffe lui permettant de maximiser l'extraction de la matière végétale tout en limitant celle des sédiments fins et grossiers.

■ L'opération a été réalisée durant 7 jours au mois d'août (dont 5 jours d'arrachage).

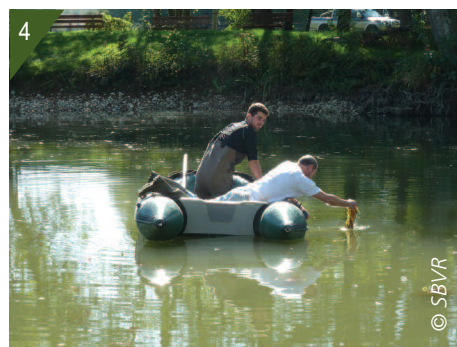
4 - Arrachage manuel en complément, à partir d'une barque.

■ En septembre et octobre, deux arrachages manuels depuis une barque ont également permis de réduire la quantité de repousses.

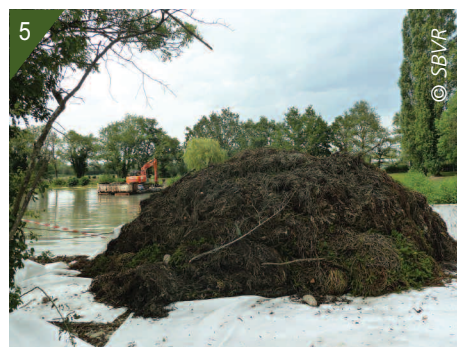
5 - Déchets végétaux issus de l'arrachage mécanique de 2017.

■ Les déchets verts ont été stockés sur une plateforme hors d'eau et hors zone inondable. Une bâche géotextile a été placée pour éviter tout contact avec le sol. Le ressuyage du myriophylle s'est opéré *in situ* pendant plusieurs semaines avant évacuation en centre spécialisé pour enfouissement.

■ La campagne d'arrachage mécanique de 2017 a concerné la quasi-totalité du plan d'eau et environ 40 tonnes de plantes ressuyées ont été évacuées du site. Un îlot a été arraché manuellement car le niveau d'eau très bas à cette période de l'année ne permettait pas l'accès des engins.

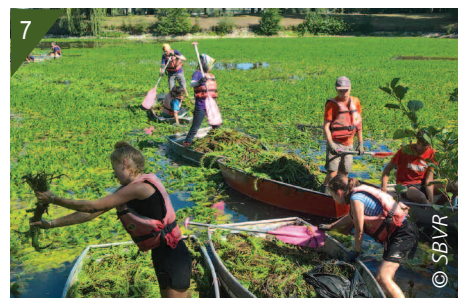
6 - Équipe du ramassage manuel du 5 mai 2018.

- deux journées organisées avec la FRAPNA, les samedis 5 mai et 29 septembre ;
- deux sessions de 5 jours avec l'association Concordia, du 16 au 20 juillet et du 13 au 17 août.
