## Mise en œuvre du plan de gestion du site Ramsar de la baie de Somme

### Projet d'actions de lutte contre la Crassule de Helms – Bilan des travaux réalisés *Version du 12/10/2020*

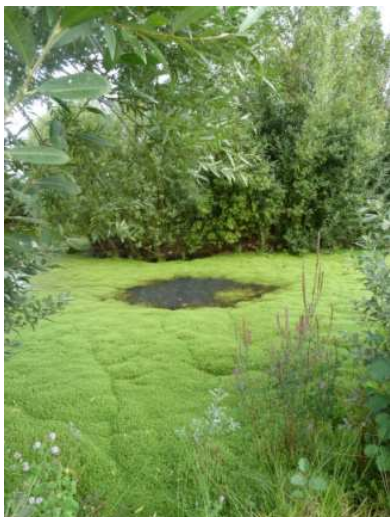
### - avant travaux (2016)

La totalité des berges et une partie de la surface en eau étaient recouvertes par la Crassule.

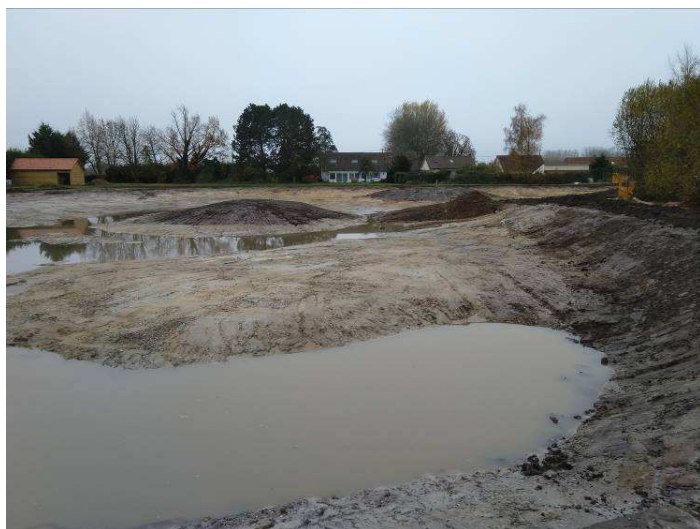
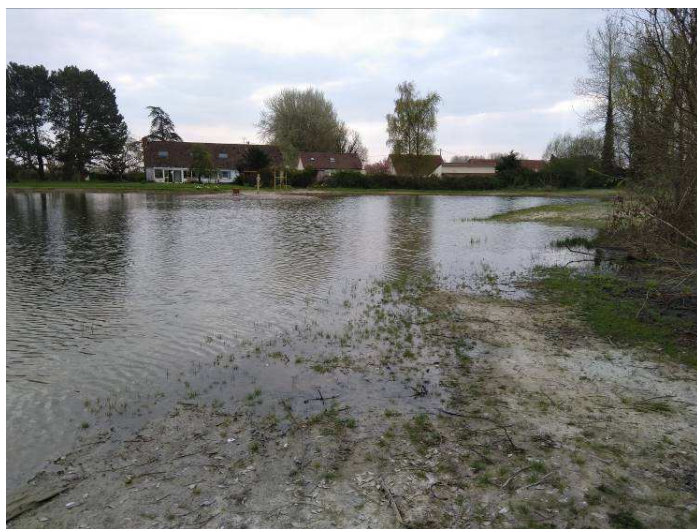
### - pendant (2018) / après travaux (2019)

Durant les travaux, l'étang a fait l'objet d'un pompage et d'un curage total (novembre 2018) l'étang s'était totalement remis en eau en avril 2019 (photo de droite).

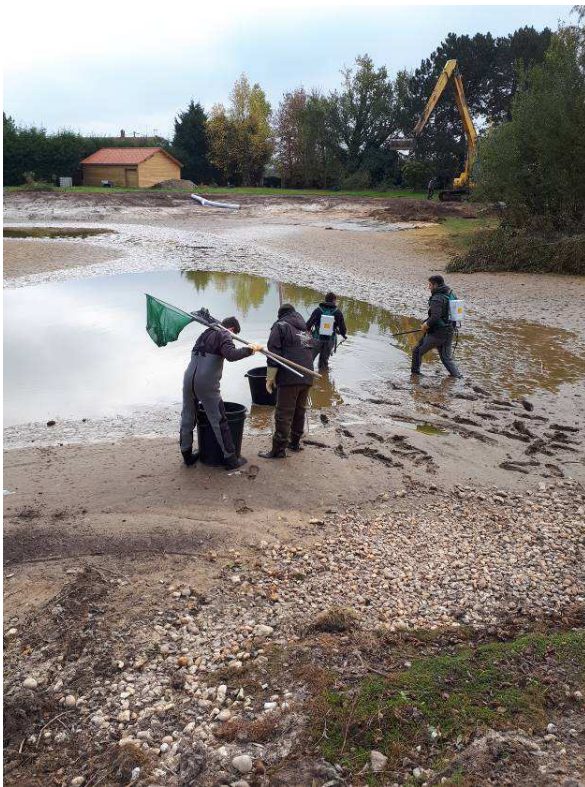
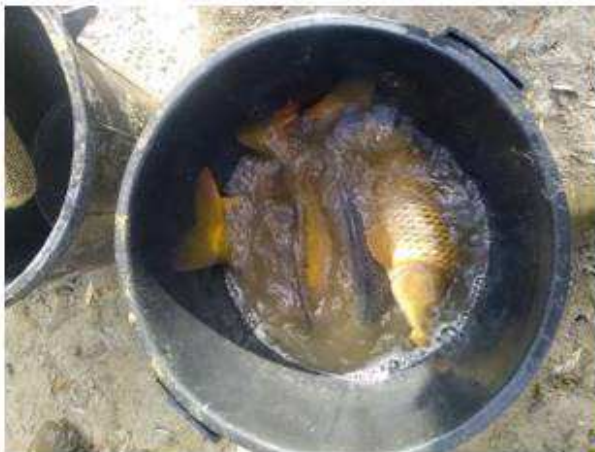
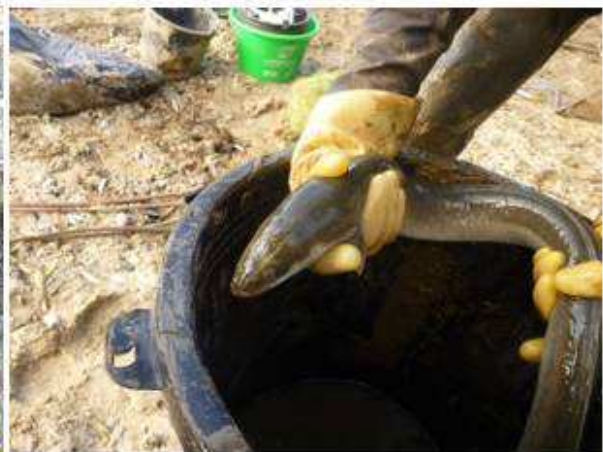
Une pêche de sauvegarde des poissons de l'étang a été menée en parallèle du pompage, par la fédération départementale de pêche de la Somme et le SMBS-GLP, les poissons ont été capturés et relâchés dans l'ancienne gravière également colonisée par la Crassule : une trentaine de carpes, et plusieurs milliers de carrassins, carpeaux, ablettes, rotangles, gardons ainsi qu'une grosse Anguille d'Europe.

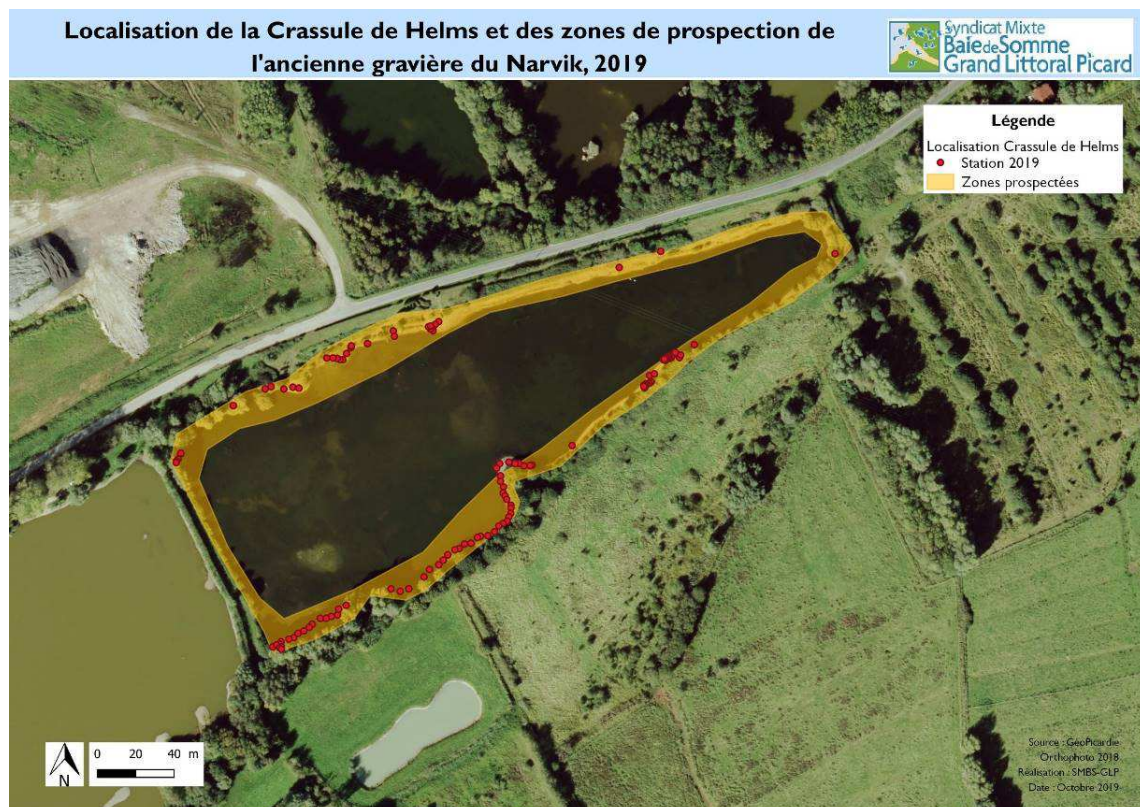
La carte ci-dessous montre la localisation de la Crassule sur les berges du plan d'eau avant le retrait de la bêche, la Crassule s'est donc réinstallée sur la bêche (exondée mais aussi sous l'eau dans une moindre mesure). Les suivis ont été réalisés le 2 juillet 2019 en parcourant l'ensemble des berges et de la bêche exondée.

Des tests d'observation ont été réalisés sous la bêche en 2019 et la Crassule semblait en être absente. Les suivis se sont poursuivis en 2020 et se poursuivront 2021 sur ce site.

En 2019 le suivi de reprise de la Crassule sur les berges de l'ancienne gravière a permis de définir les modalités techniques de retrait de la bêche en tenant compte des activités en place. Il est décidé avec les propriétaires d'un retrait de bêche réalisé au printemps 2020 après la saison de chasse en période de hautes eaux par barge.

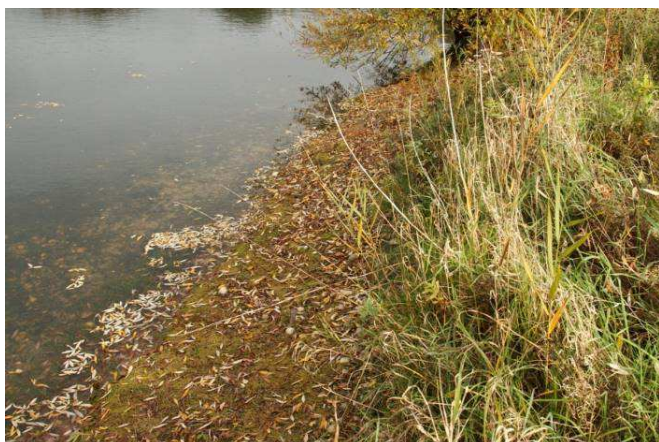
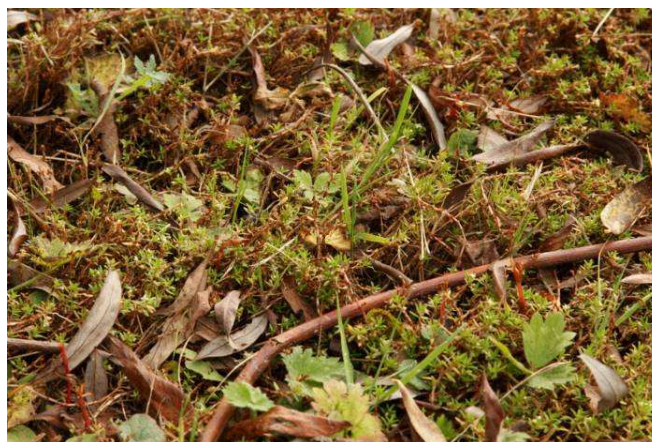
- avant travaux (2016)

Le site du Narvik est une ancienne gravière de 3 hectares utilisée pour la chasse et la pêche. La Crassule de Helms a colonisé les berges de ce plan d'eau et l'Elodée de Nuttall qui est présente sur l'ensemble du plan d'eau, semble être plus compétitrice que la Crassule de Helms, ce qui a permis de contenir la Crassule sur les berges.

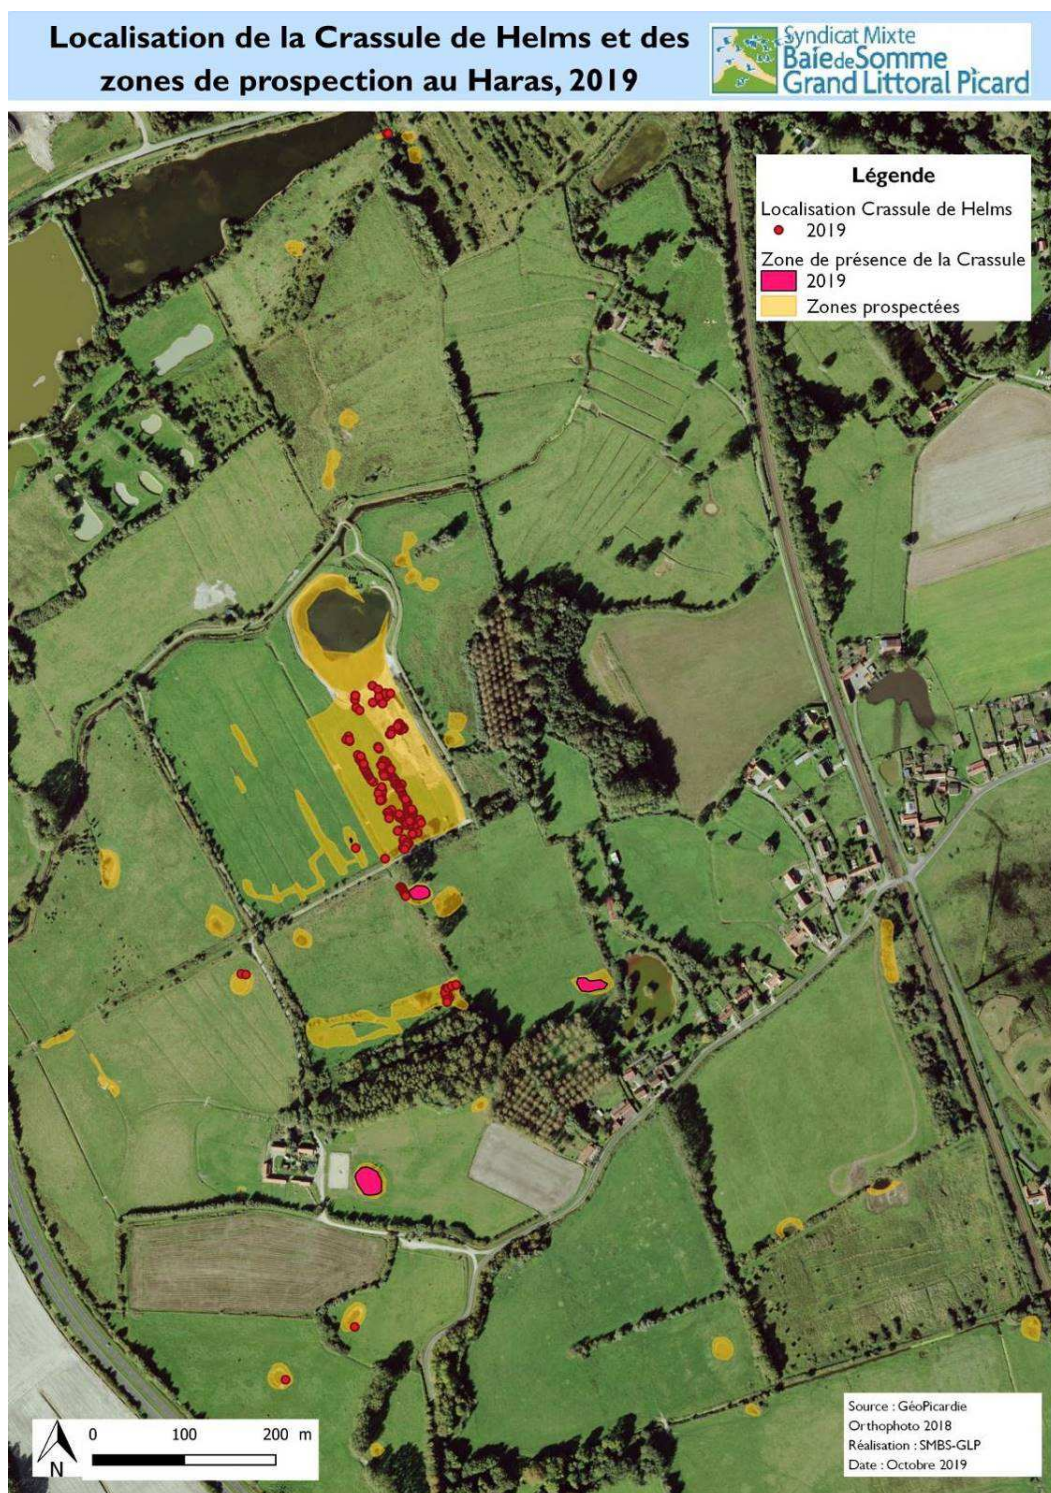
Les suivis post travaux réalisés en mai et juillet 2019 (suivis 2020 en cours de report) montrent de bons résultats concernant les mares traitées par comblement/recreusement, en revanche les zones ayant fait l'objet d'un curage présentent de nombreuses reprises de Crassule, des arrachages manuels ont été réalisés sur des emprises inférieures à 1m<sup>2</sup> en 2018 mais se sont révélées inefficaces.

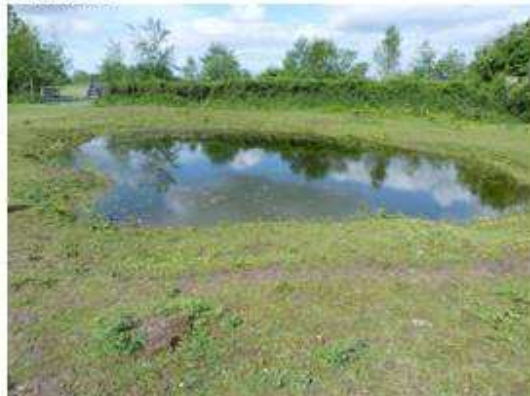
**Mare 1**

- avant travaux (2016)

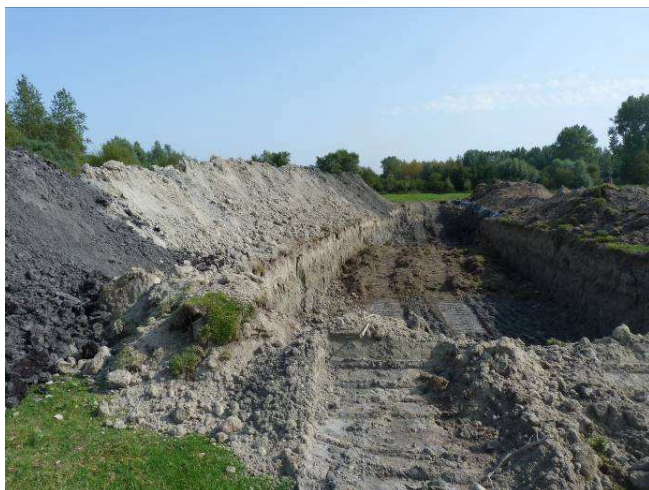
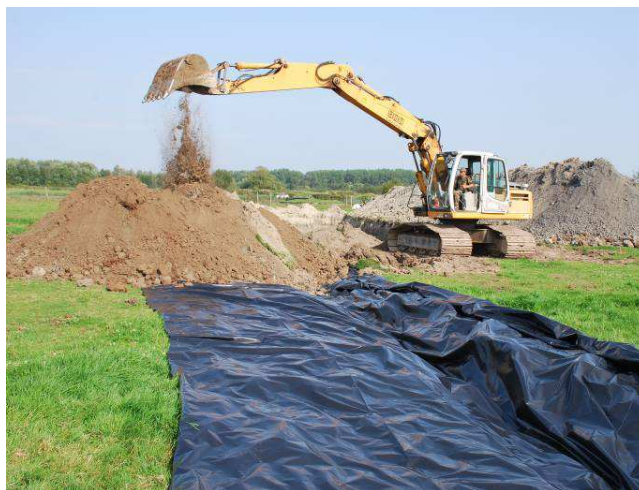
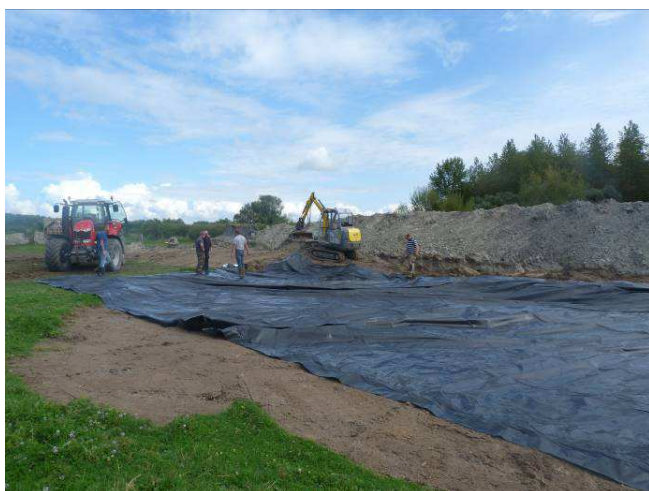
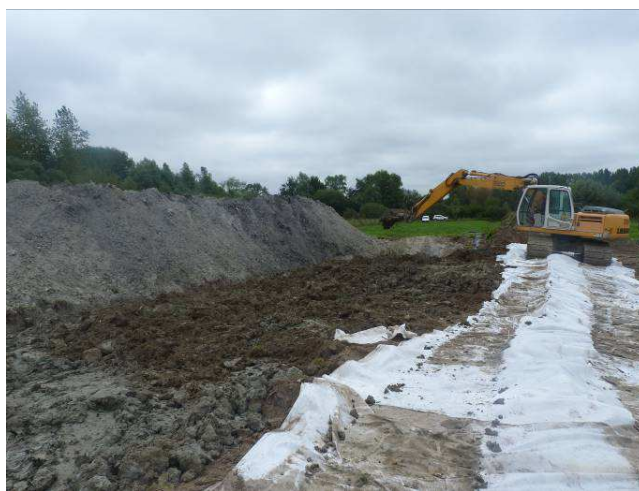
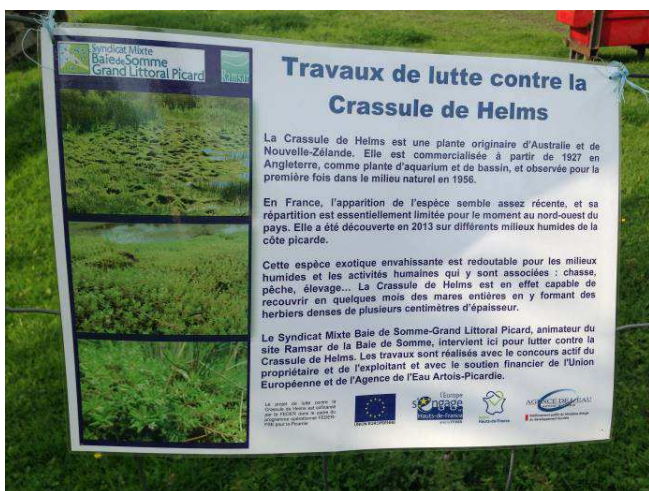
## Création des fosses d'enfouissement

Pose de panneaux d'information sur les travaux en cours

Curage des fossés

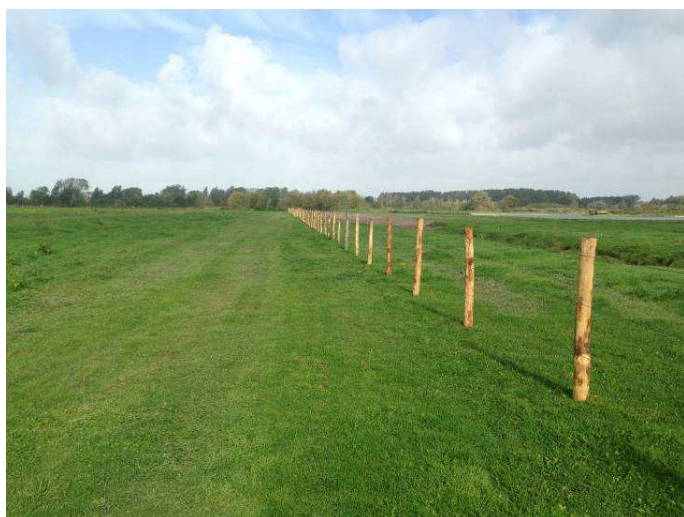
Poses de clôtures
