Bilan 2017 de la situation des espèces Stratiotes aloïdes et Elodea nuttallii sur les étangs de Gondrexange, de Mittersheim et du Stock

BILAN 2017

Affaire suivie par :
Thierry DUVAL
Aurore FRANCON
2017

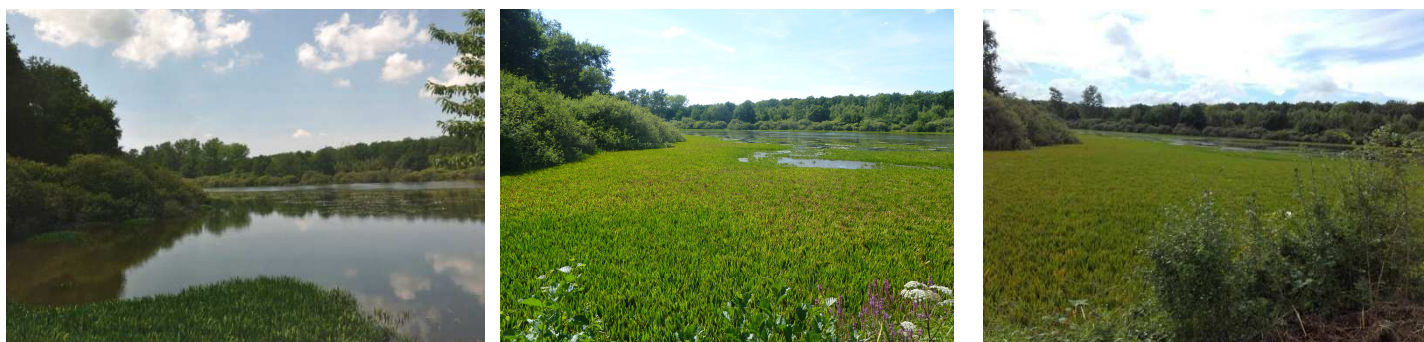
Figure 7 : Evolution de l'invasion de l'espèce entre août 2011 (photo M. Schwaab,®) en août 2015 et août 2017(photo ECOLOR) sur la cornée de Ketzing

La taille des stations varie de quelque m² à **plus de 4 hectares**. La station la plus étendue correspond toujours à la station de la cornée de Ketzing en 2017 (Carte 5).

(contre-fossé et cornée de Ketzing). Ainsi, la cornée de Ketzing se ferme progressivement avec une augmentation continue de la surface envahie par les Stratiotes. L'étang du Sotck présente une variation inter-annuelle importante quant aux surfaces envahies, de plus de 10 ha (2015), à aucune station (2016).

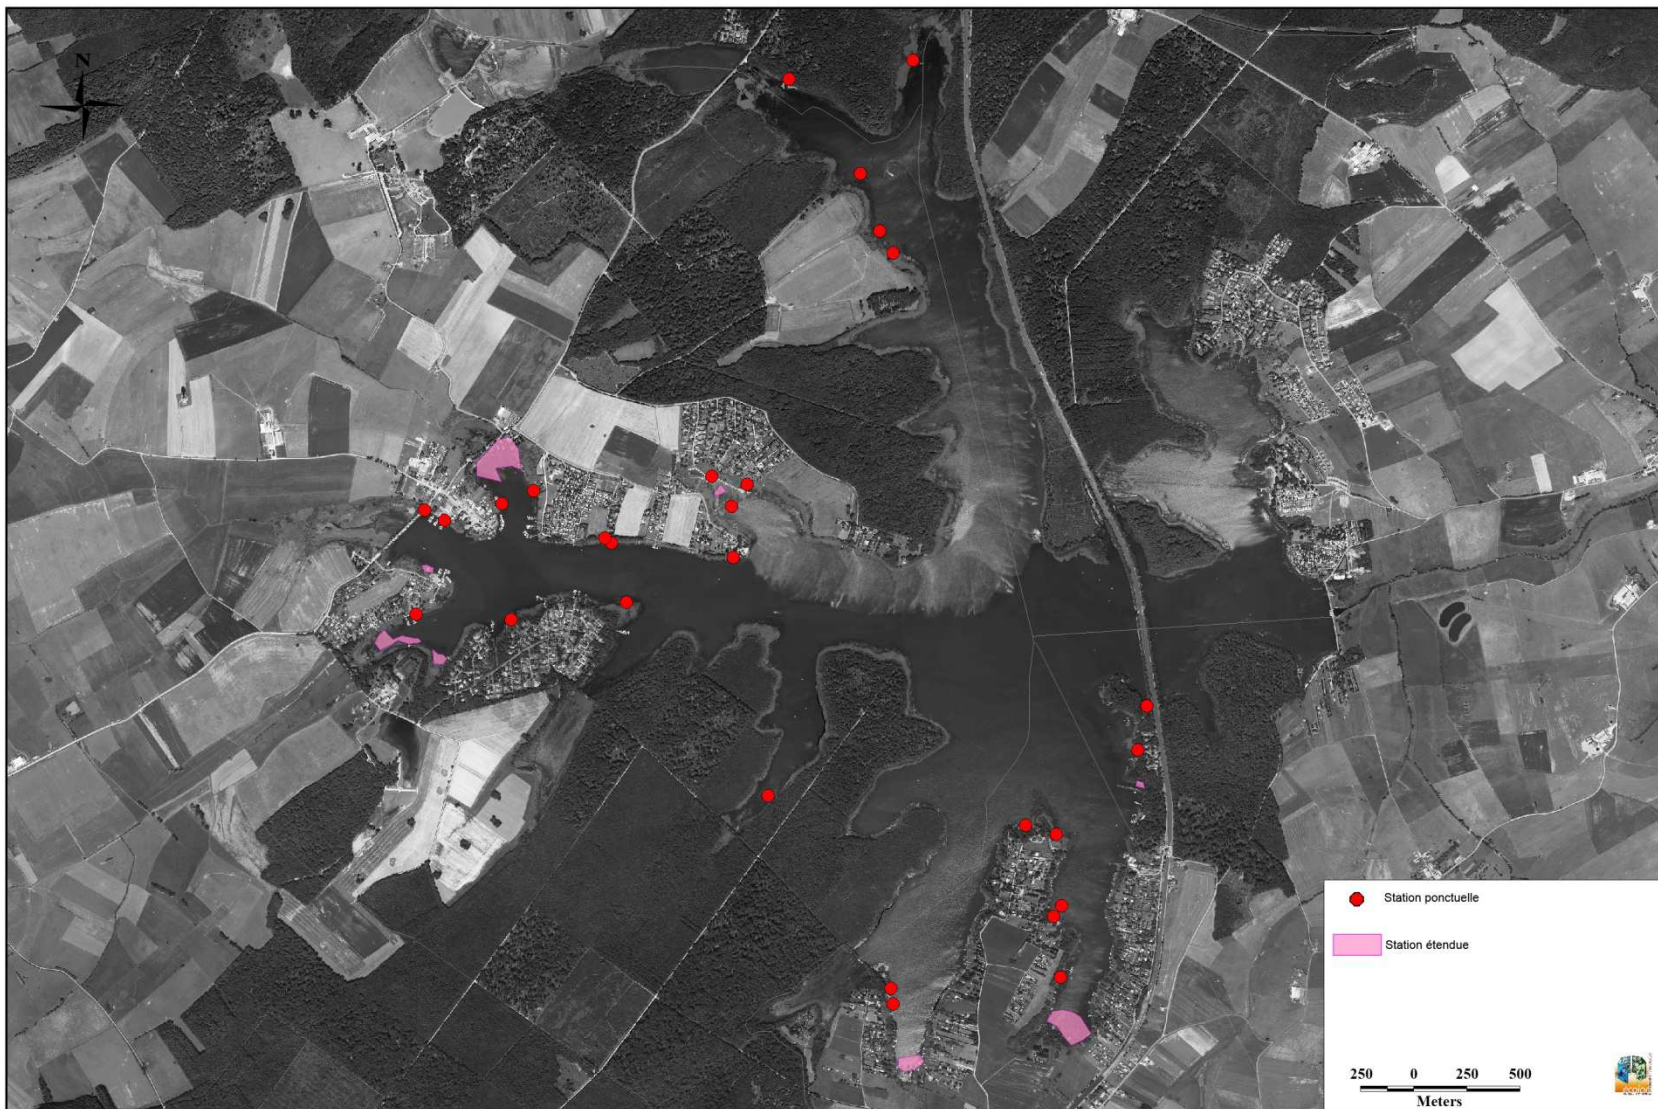
Carte 4 : Localisation de l'espèce *Stratiotes aloides* sur l'étang du Stock en 2017

Les résultats de la localisation de l'espèce *Stratiotes aloïdes* sont présentés sur les cartes 4 à 8. Les prospections n'ont pas mis en évidence la présence de l'espèce au niveau de la cornée de Réchicourt, ni des étangs de Gondrexange et de Mittersheim.

- le contre-fossé du canal de la Marne au Rhin au niveau de Gondrexange
- la cornée de Ketzing au niveau de Gondrexange,
- l'ensemble de l'étang du Stock.

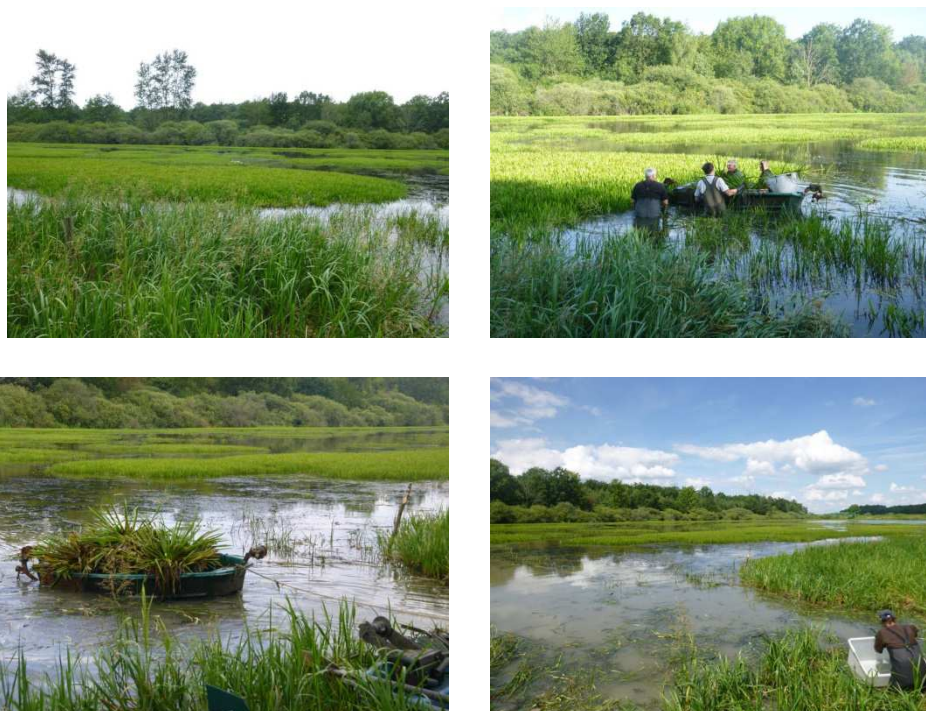
Figure 8 : Photo avant/après du chantier participatif en 2016

En 2016, un chantier participatif a été mené au niveau de la cornée de Ketzling à l'initiative du Parc naturel de Lorraine et de l'AAPPMA de Gondrexange afin de procéder à un enlèvement manuel d'un patch de *S.aloïdes*. Les résidus du ramassage ont été disposés en tas en forêt éloignés des bordures de la cornée.

- Prélèvement des *Stratiotes* par des opérateurs dans l'eau (équipés de waders),
- Remplissage de bassines à poissons (bassine percée) ou de barque,
- Déplacement des bassines par les opérateurs dans l'eau ou par tractage pour la barque à l'aide d'une corde,
- Transport des bassines vers un lieu de stockage en retrait de la berge sous un couvert forestier.

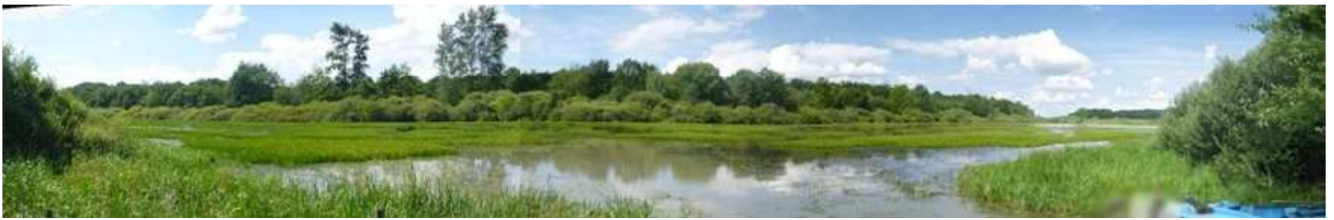
Figure 10 : Résultat de l'enlèvement en 2016

Face à la superficie de la Stratiote dans la cornée de Ketzing, le résultat apparaît dérisoire (environ 3 ares). D'autant plus que pour atteindre ce résultat :

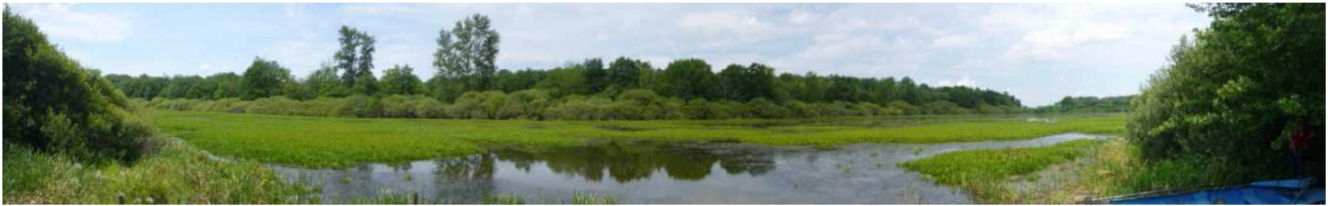
Figure 9 : Situation un an plus tard en 2017

En revanche, les efforts faits par l'APPMA de Gondrexange apparaissent vains par rapport à l'ampleur de la colonisation sur la cornée de Ketzing et les annexes du canal de la Marne au Rhin.

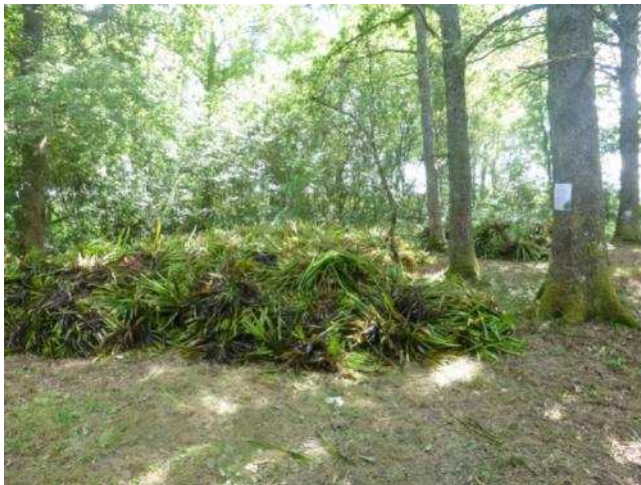
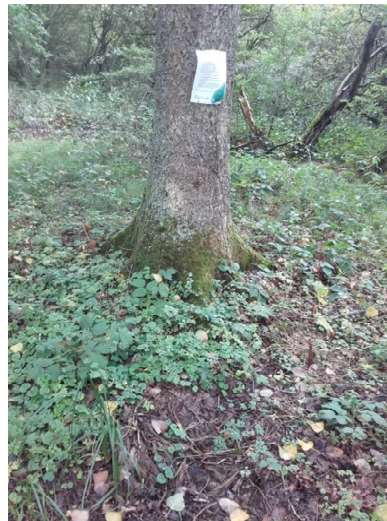
Figure 11 : Dépôt de *S. aloïdes* après ramassage en 2016 et situation en 2017

Les plants de Stratiote ont été déposés en retrait de la berge (entre 5 et 30 m) sous couvert forestier. Les observations faites quelques semaines après ont permis de constater que les Stratiotes étaient desséchées et en voie de décomposition. Aucun risque de dispersion n'a été mis en évidence.

Un an plus tard, les Stratiotes se sont complètement décomposées.

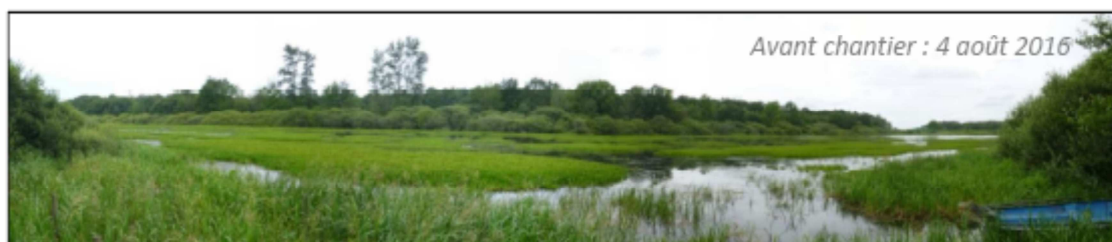
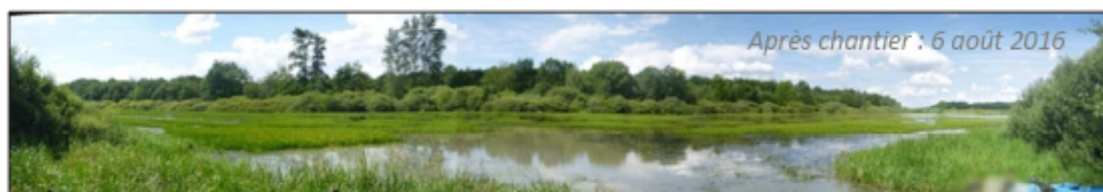
Résultats immédiats :

Il s'agit ici de photos prise depuis le ponton de pêche :

Une partie de la tâche de *Stratiotes aloïdes* située à proximité immédiate du ponton de pêche a été enlevée. On pourrait estimer cette surface à 30 m². A cela s'ajoute des plants moins groupés, sur la droite du ponton.

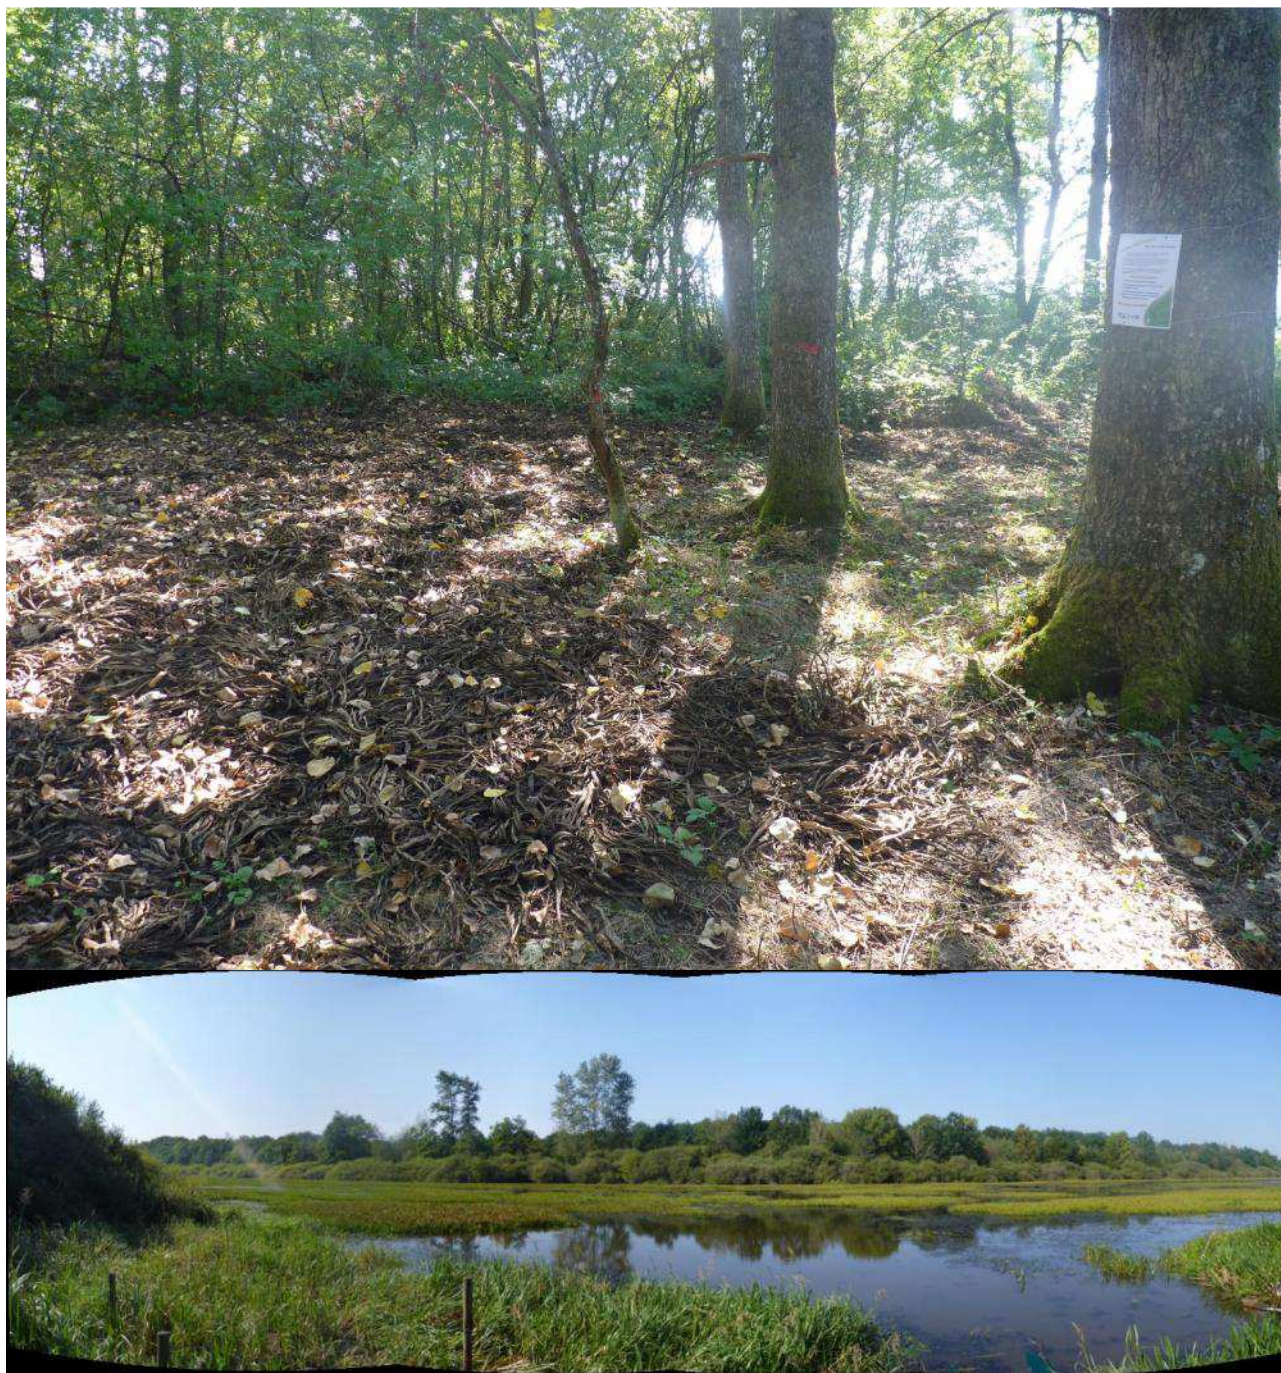
Photo du haut : Dépôt de stratiotes en septembre 2016 sous les arbres les plants ont séché.

Photo du bas : Cornée de Ketzling après la journée d'arrachage des stratiotes. Une zone d'eau libre a été libérée, mais les herbiers de stratiotes sont très importants.
